Restauro delle coperture e superfici del tiburio esterno della Cattedrale di Santa Maria Assunta di Ivrea

Lisa Accurti

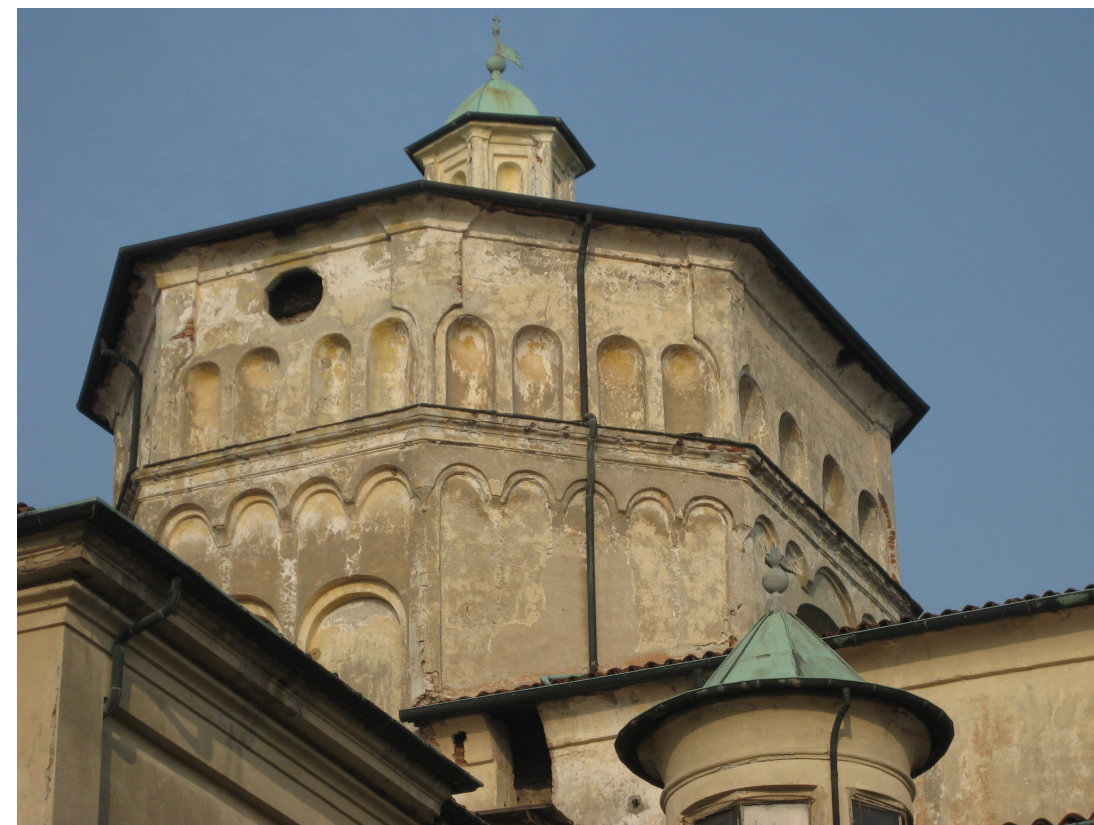
Le pareti esterne del tiburio all'esame visivo evidenziavano un degrado molto importante degli intonaci e delle cromie, la cui intensità era fortemente condizionata dall'esposizione dei relativi prospetti, tanto da portare alla scomparsa completa del rivestimento intonacato sui lati nord e ovest, e offrire una situazione migliore, ancorché compromessa, sul fronte sud.

Le manifestazioni prevalenti di degrado consistevano in disgregazione degli intonaci per sbalzi termoigrometrici e dilavamento piovano, lesioni e fratture con annesse problematiche di adesione tra supporto murario e i vari stati di intonaco, attacchi da parte di microrganismi autotrofi ed eterotrofi, in particolare licheni ed alghe, efflorescenze diffuse.

3. Veduta ravvicinata del prospetto sud ed est del tiburio prima dell'intervento.

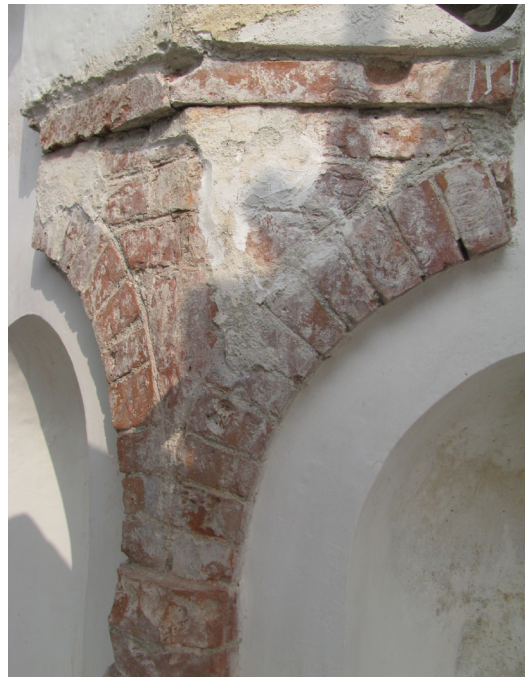
4. Cauta messa in luce degli elementi delle semicolonne romaniche

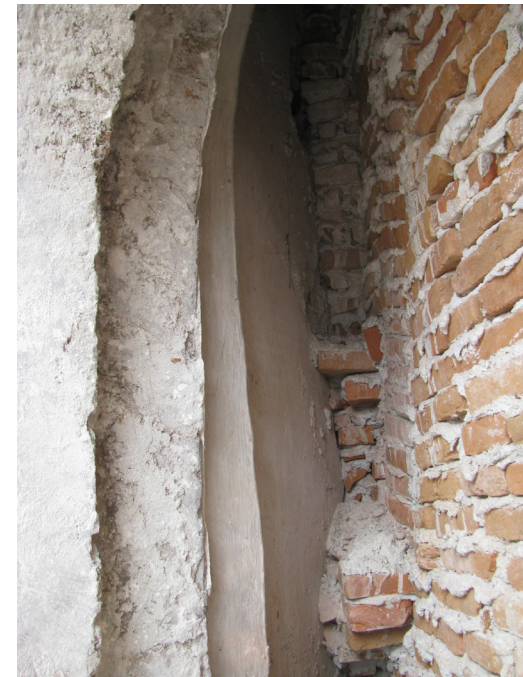
5. Smantellamento del muro settecentesco di tamponamento della bifora sud

Sulla parete sud, ad esempio, si è intrapreso il recupero integrale della finestra della bifora romanica, scegliendo di rimuovere il tamponamento, mentre sulla parete sud-est è stata restaurata la traccia di una meridiana seicentesca, eseguita su una del XVI secolo, oltre alla reintegrazione di alcuni dei finti oculi dipinti. Nonostante l'approccio conservativo, le pareti nord e nord-ovest sono state completamente spicconate, poiché gli intonaci, a causa della forte esposizione alle intemperie, erano irreversibilmente degradati; a ciò è seguita la

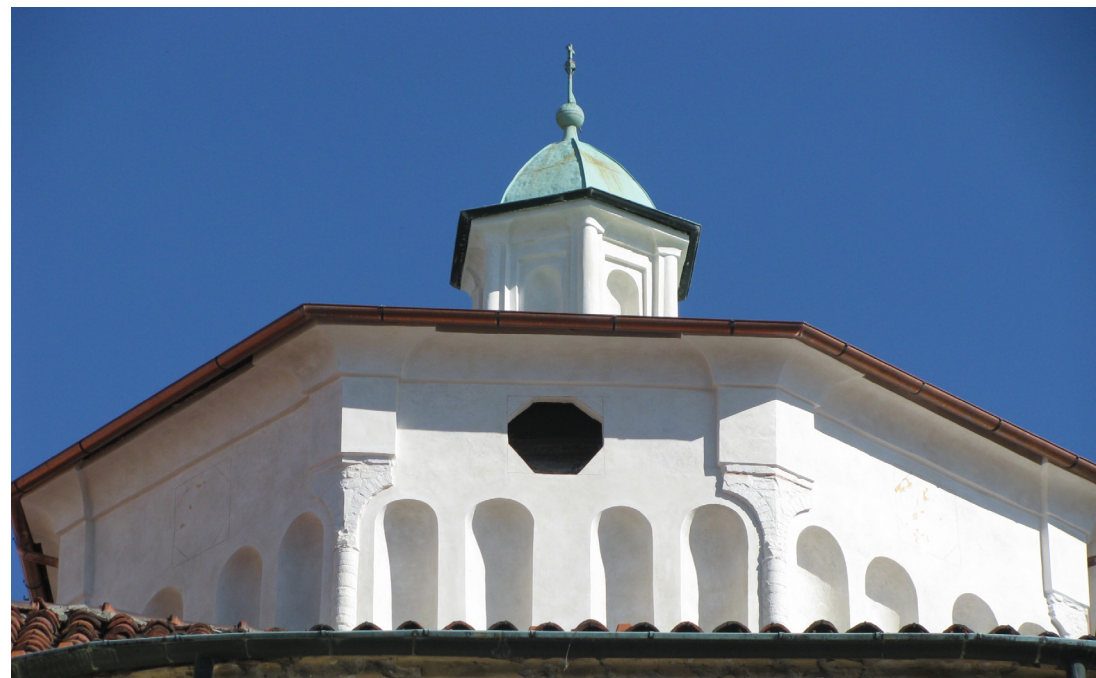
9. Veduta del tiburio dopo il restauro dal lato sud, sud est e sud ovest

L'intervento di restauro più significativo sulle superfici del tiburio, è stato mirato alla riproposizione quasi totale della fase architettonica seicentesca, con sporadici recuperi delle tracce architettoniche, decorative e materiche superstiti, maggiormente caratterizzanti la fase romanica originaria e le intonacature tre-quattrocentesche, e cinquecentesche.
