Lavori di restauro, integrazione e finitura delle superfici della
Cappella della Sindone di Torino

PROGETTO ESECUTIVO

Relazione tecnico-descrittiva

Aprile 2015

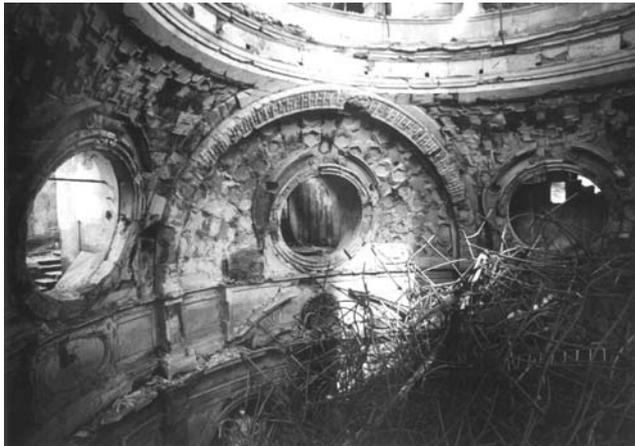
Figura 2 Vista del bacino tronco conico all'indomani dell'incendio

L'entità dei danni provocati dall'incendio è stata evidente fin da subito in tutta la sua drammaticità. Lo shock termico, provocato dal calore delle fiamme e dall'acqua di spegnimento, non solo ha causato la fratturazione in profondità dei conci di marmo costituenti il guscio interno dell'edificio, ma ha causato anche la rottura della cerchiatura metallica situata in corrispondenza dell'imposta degli archi dei sei finestroni del tamburo: il pericolo che si verificasse lo sbilanciamento verso l'esterno dei maschi murari del tamburo e l'implosione della cupola è stato concreto e prossimo al verificarsi.

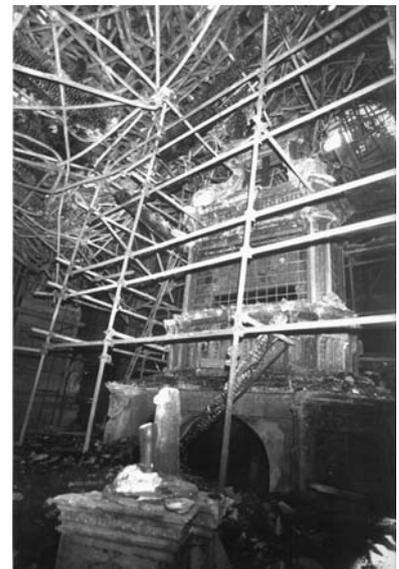
Figura 3 Vista dell'altare all'indomani dell'incendio

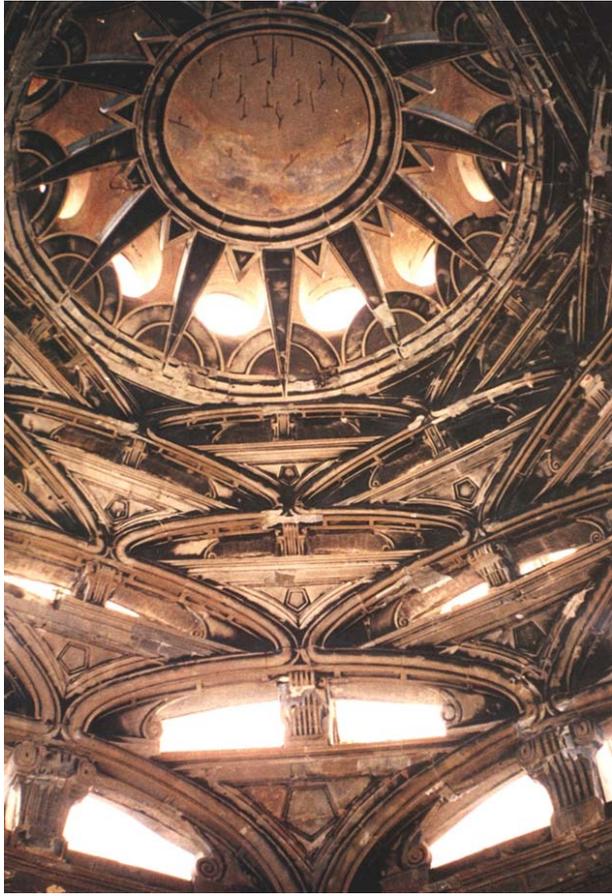
Figura 4 Vista del cestello all'indomani dell'incendio

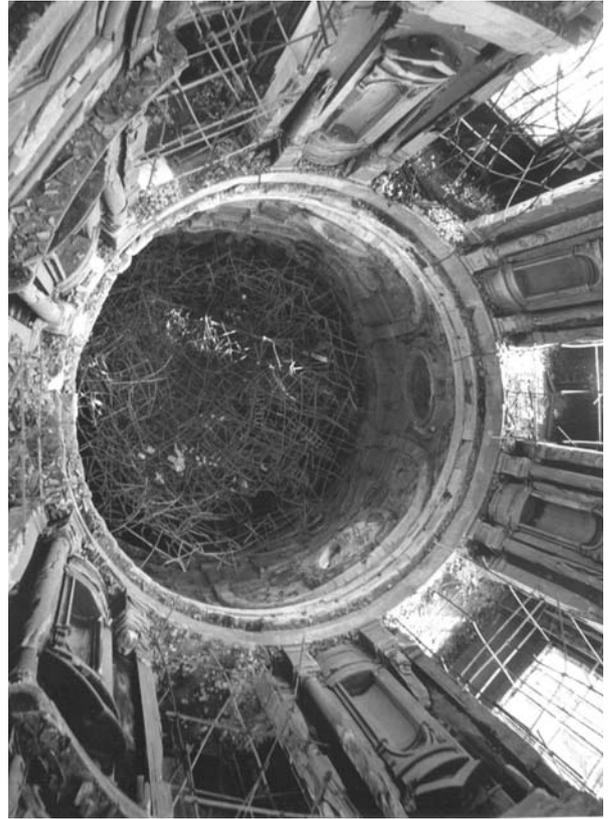
Figura 5 Vista interna dal cestello all'indomani dell'incendio

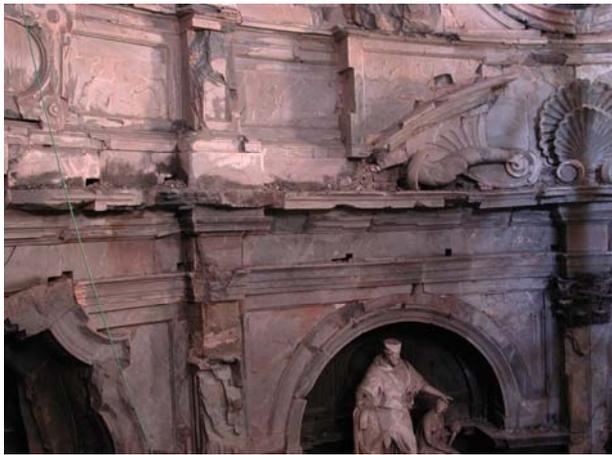
Figura 10 Vista della trabeazione del I livello dopo l'incendio

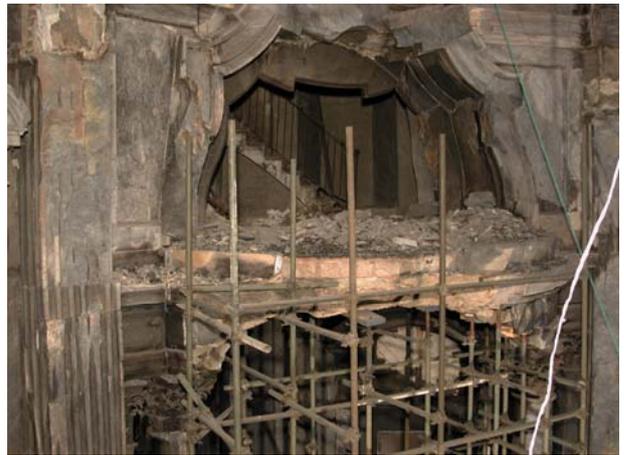
Figura 11 Vista del vestibolo NW al I livello dopo l'incendio

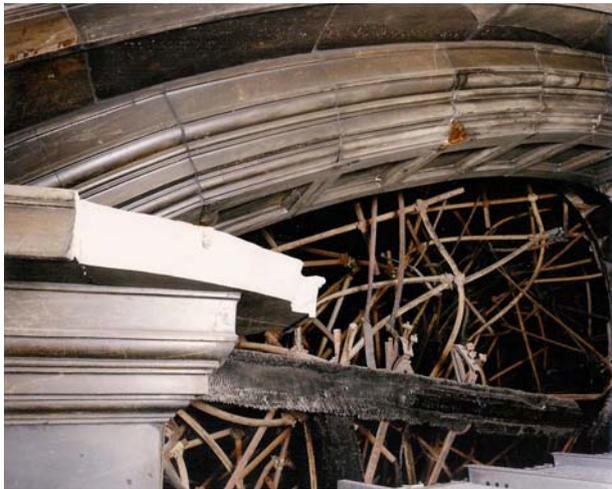
Figura 12 Vista dell'arco sghembo all'indomani dell'incendio

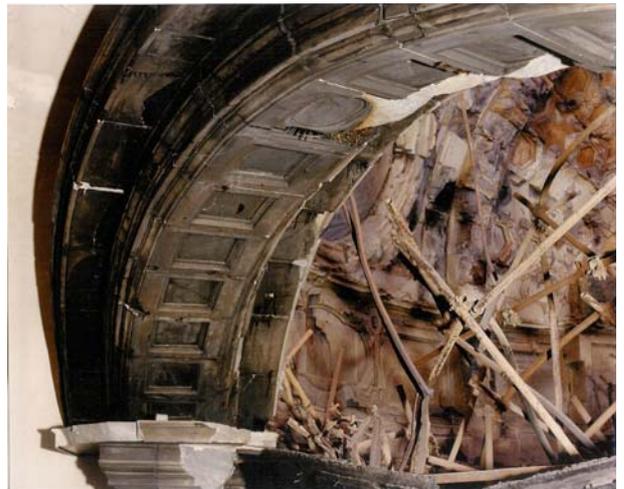
Figura 13 Vista dell'arco sghembo all'indomani dell'incendio

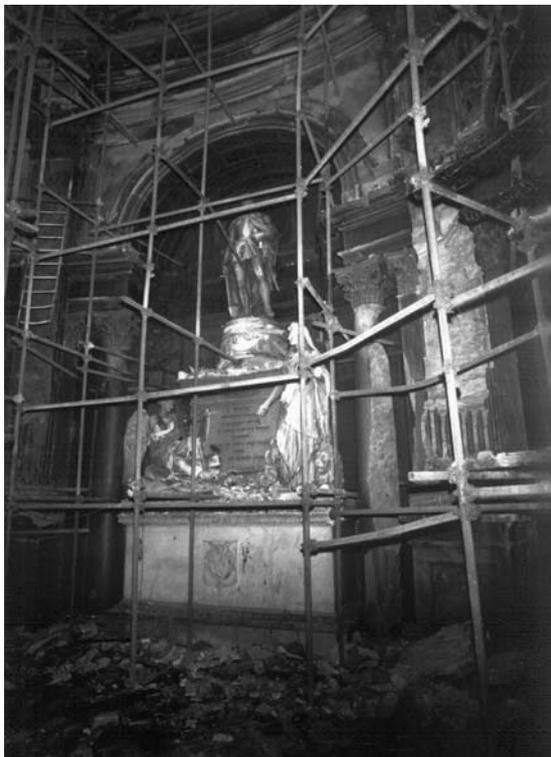
Figura 14 Vista del I livello dopo l'incendio

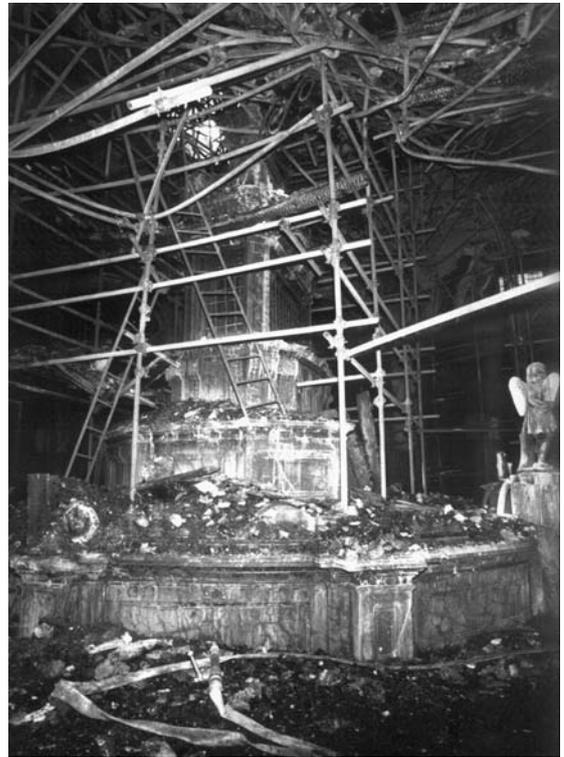
Figura 15 Vista dell'altare al I livello dopo l'incendio

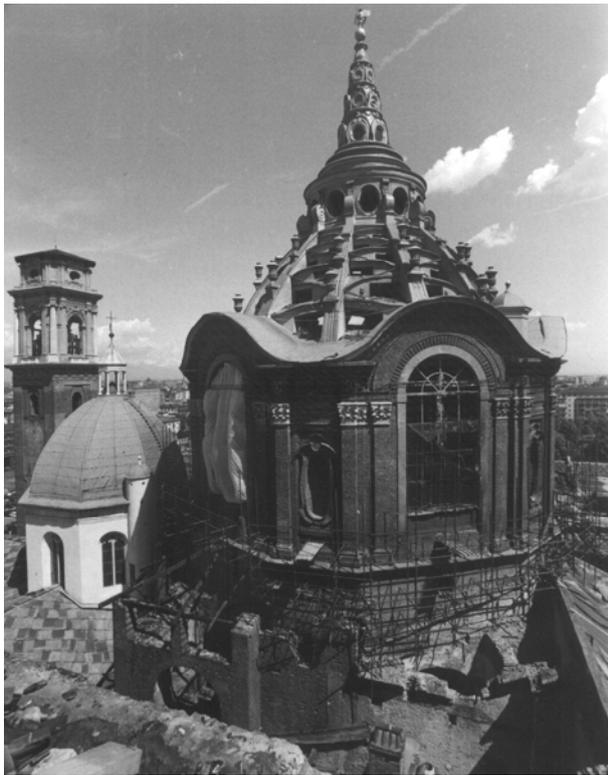
Figura 16 Vista esterna del tamburo dopo l'incendio

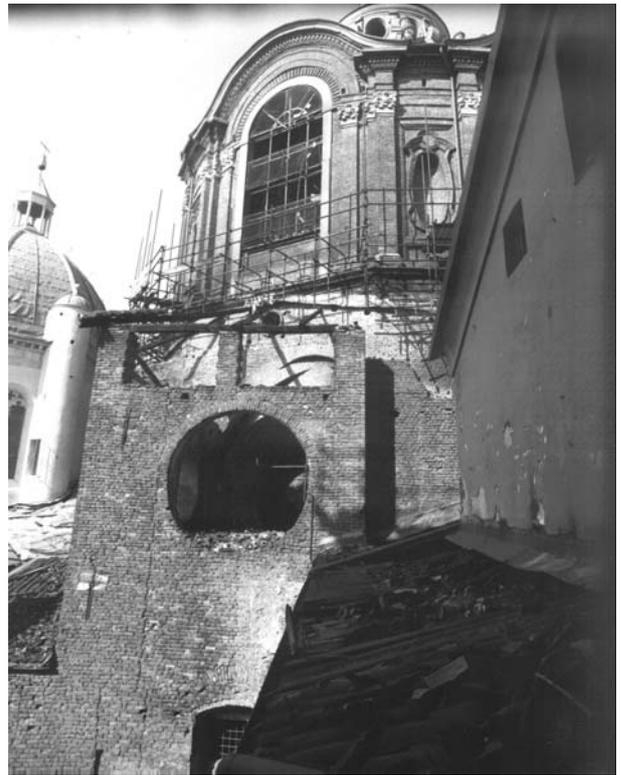
Figura 17 Vista esterna del bacino tronco dopo l'incendio

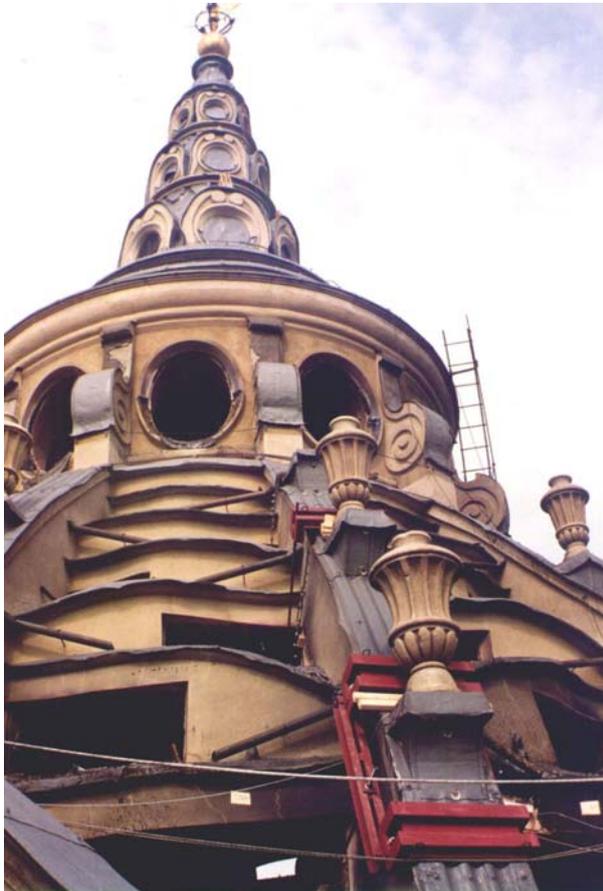
Figura 22 Particolare della staffatura dei costoloni del cestello

I primi interventi strutturali vennero realizzati dai Vigili del Fuoco e riguardarono la cerchiatura esterna all'imposta della cupola, realizzata con quattro funi a trefoli poste in corrispondenza della sommità del tamburo, e la staffatura esterna dei costoloni maggiormente lesionati.

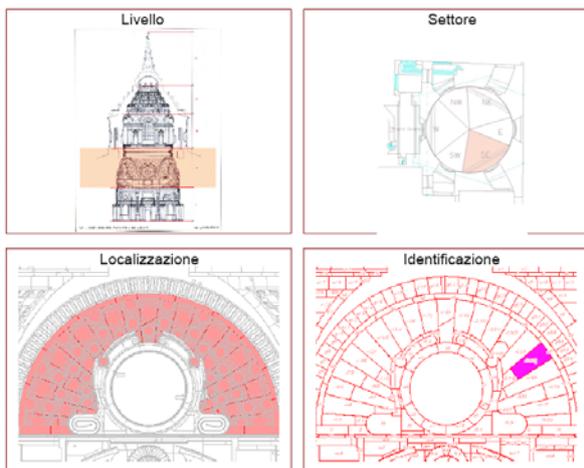
Figura 35 Esempio di una scheda concio

Stato di conservazione	
Geometria	
Morfologia	mutua non ipotizzabile
Identificazione mancanza	multipla
Posizione mancanza	Int
Modanature mancanza	MOD - MODANATURE
Percentuale mancanza	65 %
Frammenti in deposito	
Analisi della superficie lavorata conservata	
Alterazione superficiale	perdita di levigatura microfessurazioni esfoliazione
Scagliatura superficiale	Identificazione Posizione scagl. sup. Modanature scagl. sup. Entità scagl.
	singola Int modanature lieve
Scagliatura profonda	Identificazione Entità scagl.
	1
Fessurazione	Identificazione Larghezza massima
	molteplice 0.2
Fratturazione	Identificazione Larghezza frattura

0.0
Cromia	Cromia prevalente Tracce nerofumo
	ocra gialla
Residui lavorazione	Residui lavorazione
	tracce a pennello
Analisi della superficie di distacco della mancanza	
Alterazione superficiale	microfessurazioni
Scagliatura	Identificazione Continuità con sup. lavorate
	superficiale - multipla scagliatura superficiale

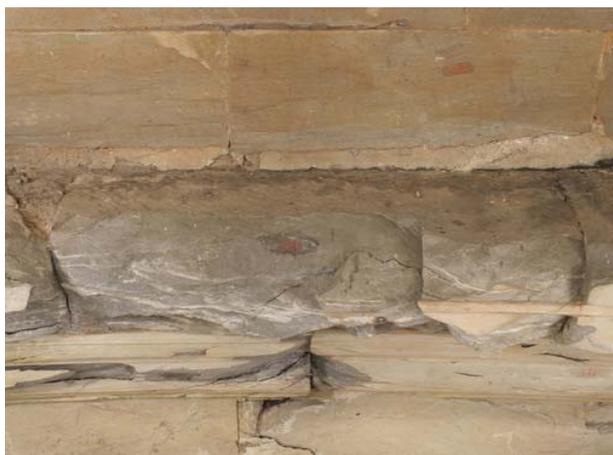
Figura 36 Stato di fatto: il concio oggetto di sperimentazione, già consolidato, presentava consistenti mancanze e lacune.

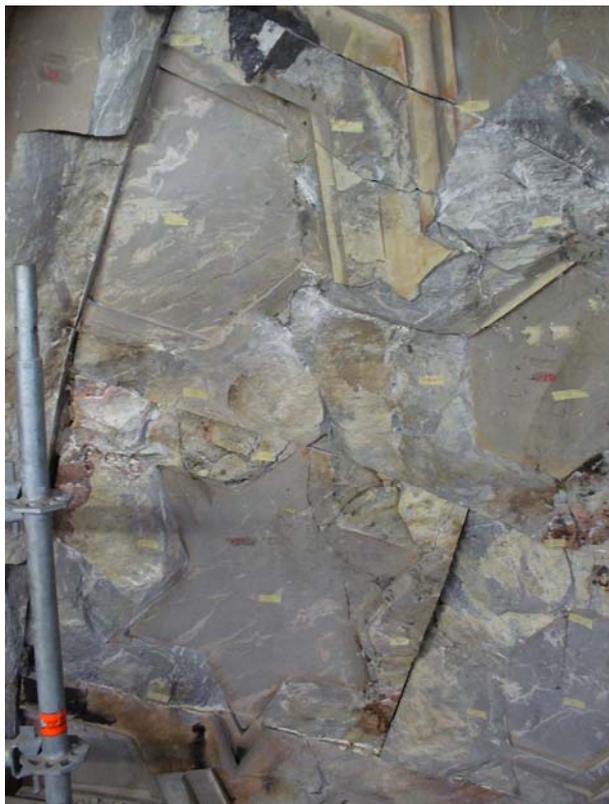
Figura 50 Stato di fatto: il concio prima della sperimentazione.

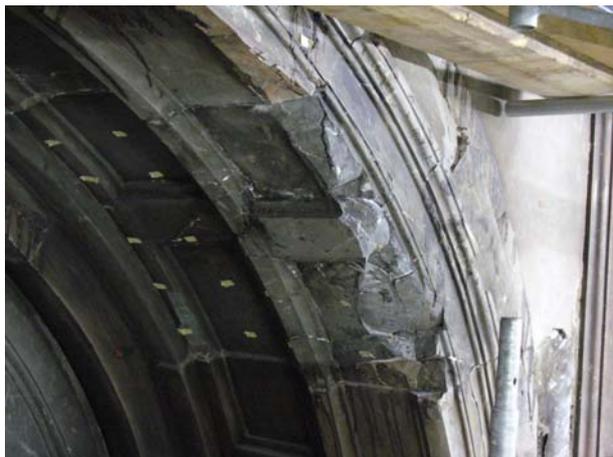
Figura 64 Stato di fatto: il concio, consolidato, prima della sperimentazione di integrazione volumetrica.

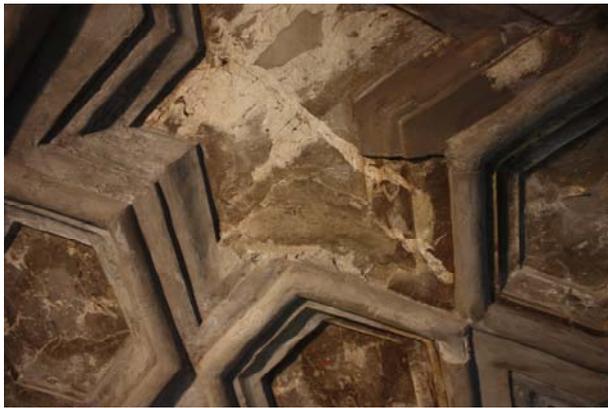
Figura 78 PUNTI CRITICI DA EVITARE: mancanza di una porzione del volume in malta, determinata dal fatto che durante il colaggio la malta non è riuscita a colmare tutti gli interstizi all'interno della controforma. Il difetto è dovuto a una inadeguata valutazione dei punti di colaggio in relazione alla capacità di penetrazione e distribuzione della malta stessa all'interno della controforma.

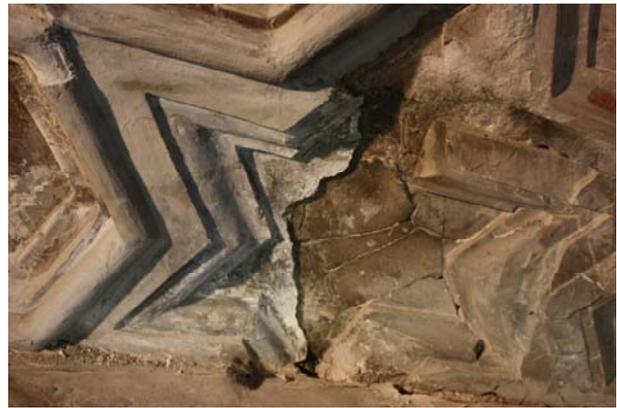
Figura 79 PUNTI CRITICI DA EVITARE: mancanza di complanarità tra l'integrazione in malta e il piano della superficie lapidea originale, determinata da una errata ricollocazione in opera della controforma o dallo spostamento della stessa durante la fase di colaggio.

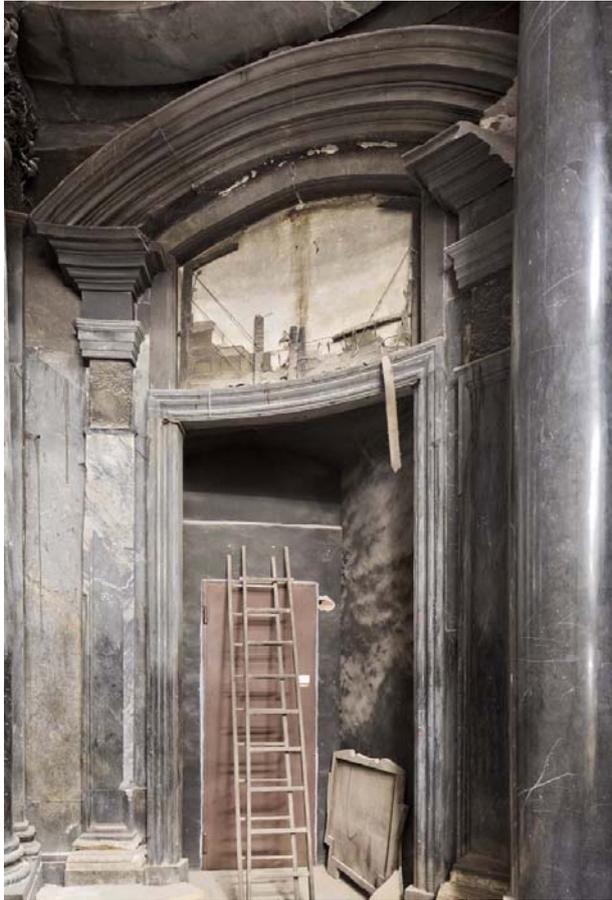
Figura 84 Vista degli intonaci da restaurare nel vestibolo NW.

Tutti gli intonaci (di nuova realizzazione, d'integrazione e oggetto di restauro) dovranno infine essere oggetto di un trattamento di tinteggiatura e velatura con silicati di potassio adeguatamente pigmentati, riproponendo le cromie individuate dai saggi stratigrafici, e protezione finale mediante applicazione di prodotti a base di silossani stesi a pennello e/o a spruzzo.

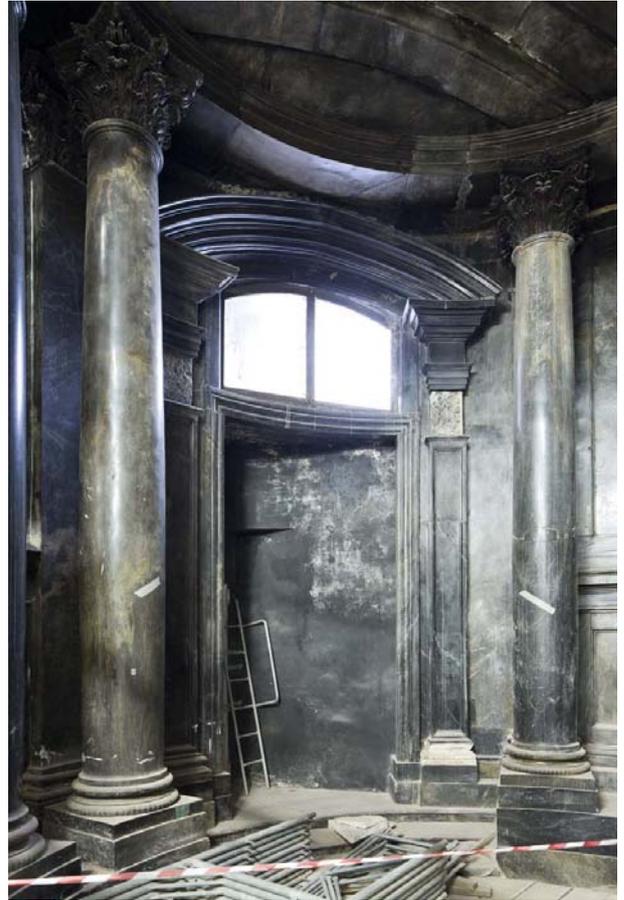
Figura 85 Vista degli intonaci da restaurare nel vestibolo SW.

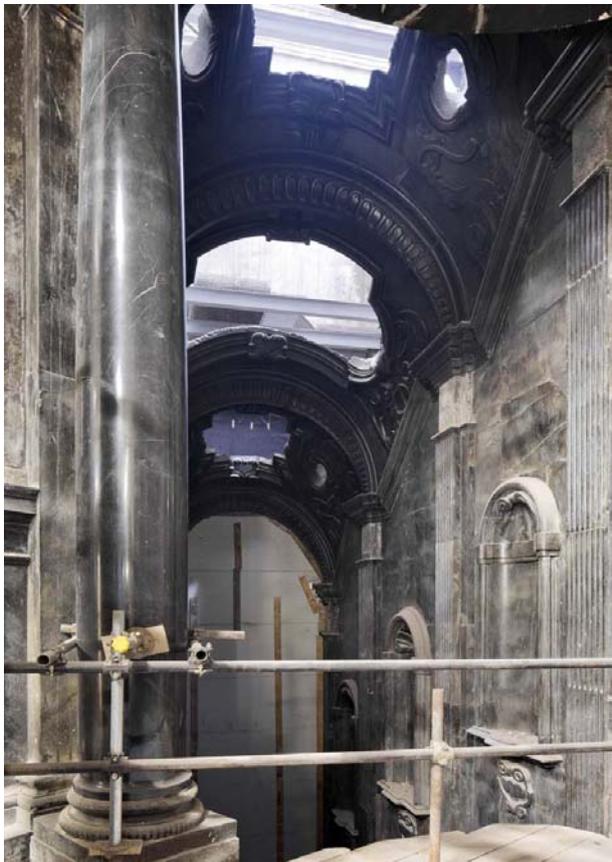
Figura 86 Vista degli intonaci dei capitelli da restaurare nello scalone NW di discesa al Duomo.
