Lavori di restauro, integrazione e finitura delle superfici della Cappella della Sindone di Torino

PROGETTO ESECUTIVO

Stato attuale dopo la conclusione degli  
interventi di riabilitazione strutturale

TAV. 05

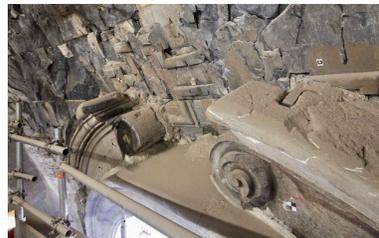
foto n. 12: fastigio dell'occhio del bacino tronco settore SW

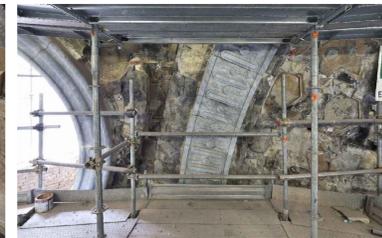
foto n. 15: occhio e arco del bacino tronco settore SW

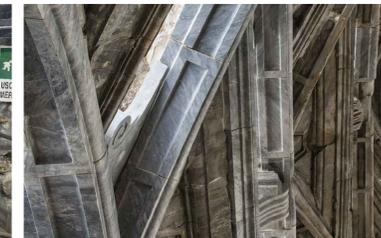
foto n. 24: dettaglio intradossi archi cestello

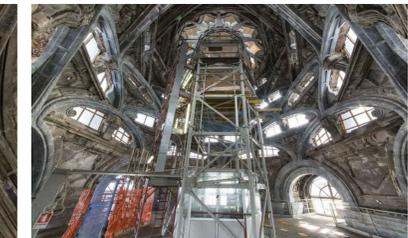
foto n. 27: vista complessiva del cestello dal piano del grigliato

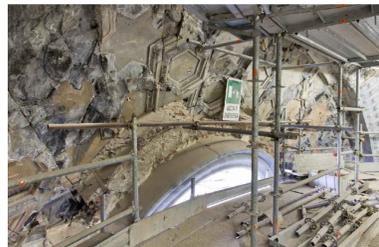
foto n. 11: occhio del bacino tronco settore W

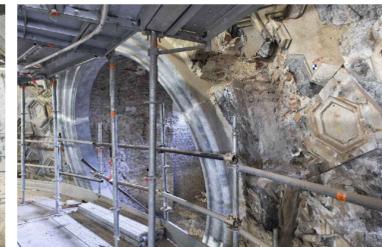
foto n. 14: occhio del bacino tronco settore SE

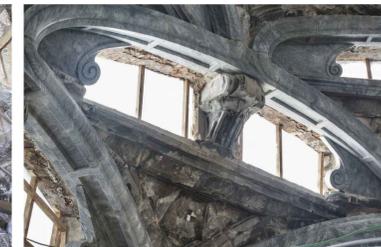
foto n. 23: particolare di un arco del secondo sottolivello

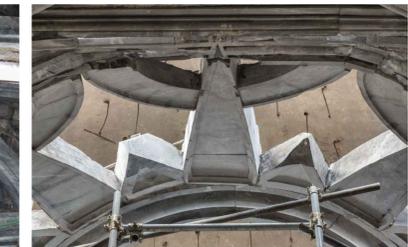
foto n. 26: dettaglio dell'anello di chiave della stella

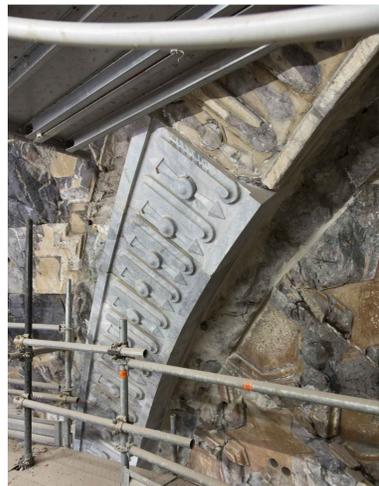
foto n. 10: arco del bacino tronco settore NW

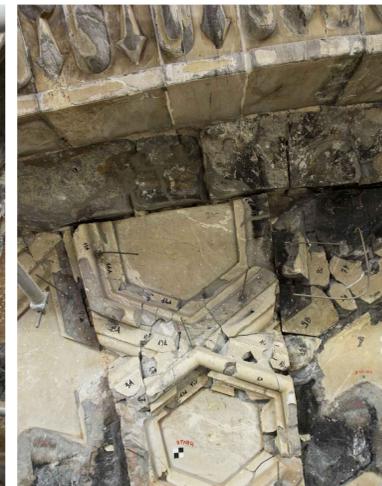
foto n. 13: arco del bacino tronco settore NE - particolare

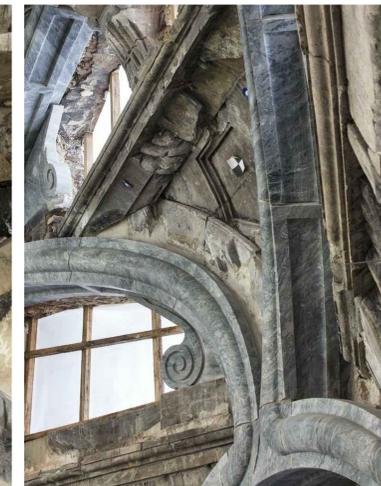
foto n. 22: archi cestello sottolivello 1

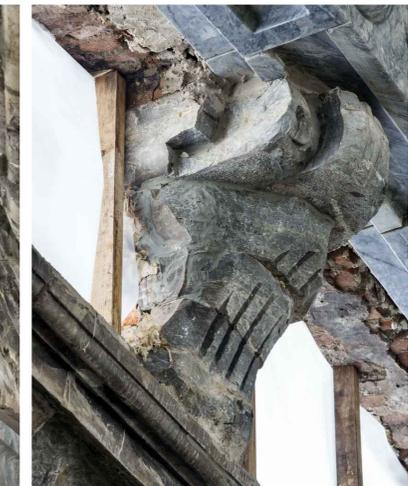
foto n. 25: particolare di un modiglione degli archi del cestello

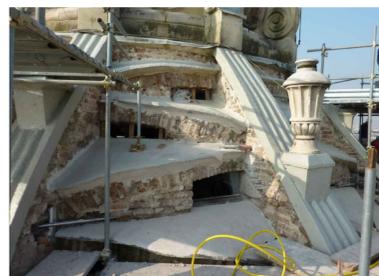
foto n. 3: voltini e costoloni del cestello da reintonacare

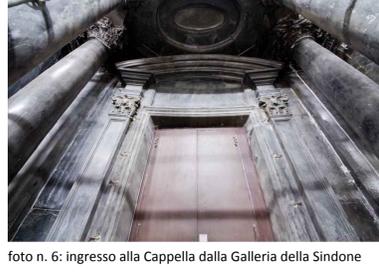
foto n. 6: ingresso alla Cappella dalla Galleria della Sindone

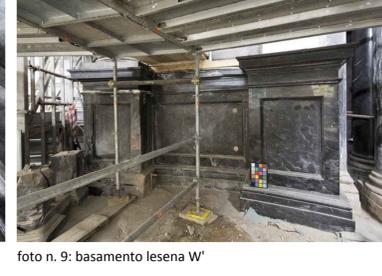
foto n. 9: basamento lesena W'

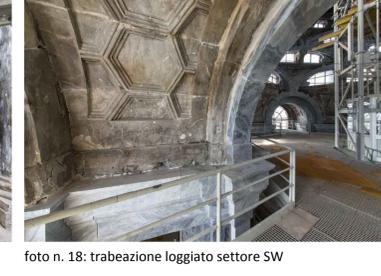
foto n. 18: trabeazione loggiato settore SW

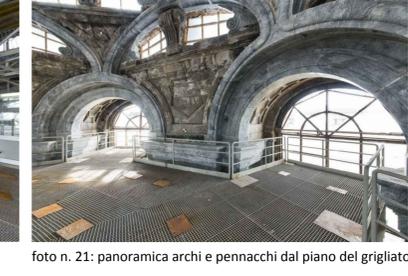
foto n. 21: panoramica archi e pennacchi dal piano del grigliato

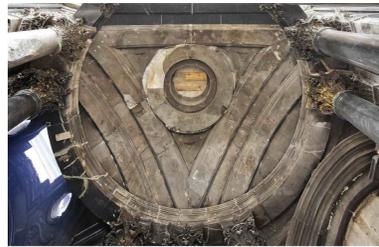
foto n. 5: intradosso volta vestibolo NW

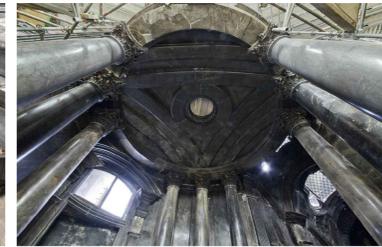
foto n. 8: intradosso volta vestibolo SW

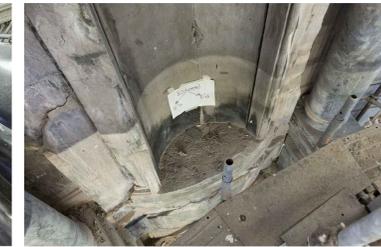
foto n. 17: edicola loggiato settore E'

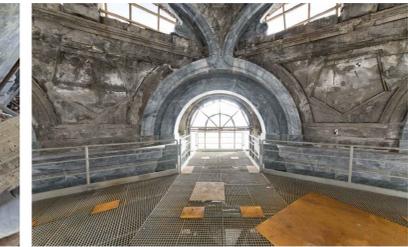
foto n. 20: panoramica pennacchi e archi dal piano grigliato

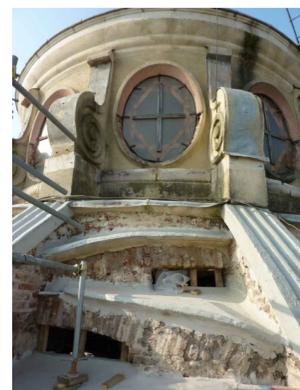
foto n. 1: vista voltini e costoloni del cestello

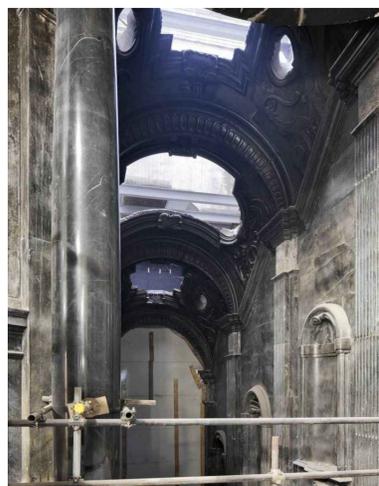
foto n. 4: vestibolo e scalone NW

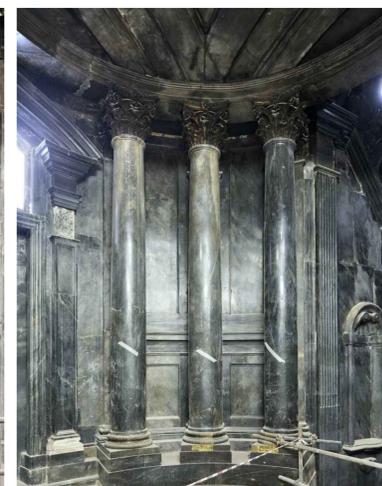
foto n. 7: colonne consolidate vestibolo SW

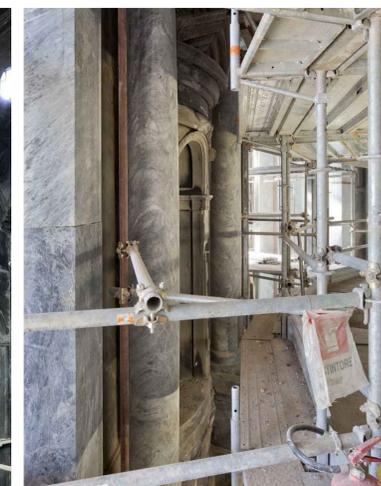
foto n. 16: pilastri e colonne loggiato settore NW'

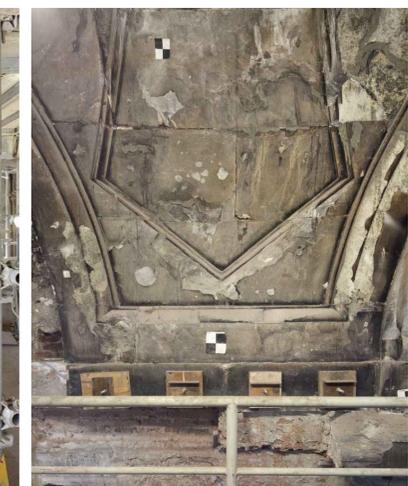
foto n. 19: pennacchio settore SW
