PROGETTO ESECUTIVO

Stazione Appaltante: SEGRETARIATO REGIONALE DEL MIBACT PER IL PIEMONTE

Table with 2 columns: Localizzazione interventi: livello IV stella, TAV. 10; rev. aprile 2015, scala 1:400 - 100 - 50

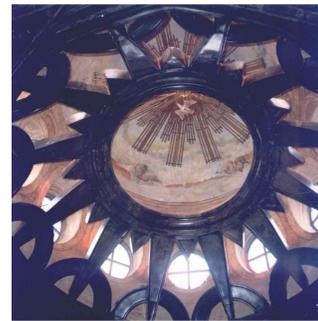
foto n. 3

- foto n. 1: livello IV vista zenitale della stella
foto n. 2: livello IV particolare del settore cerchio Nord-Est
foto n. 3: livello IV vista zenitale della stella e della calotta

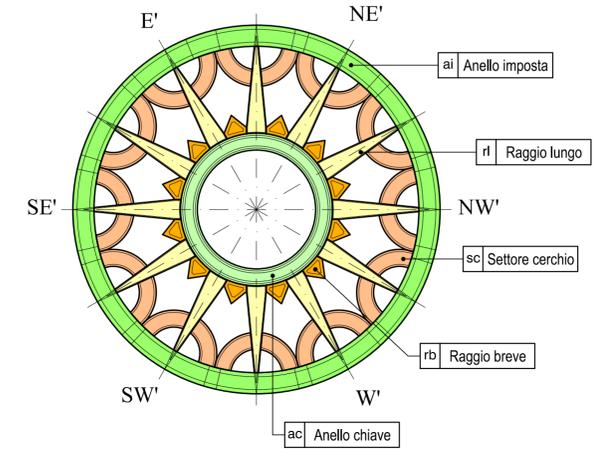
STELLA scala 1:100

LOCALIZZAZIONE COMPONENTI
