PROGETTO ESECUTIVO

Localizzazione interventi: livello IV cestello sottolivelli 1 - 3 - 5	TAV. 08
rev. aprile 2015	scala 1:400 - 200 - 50

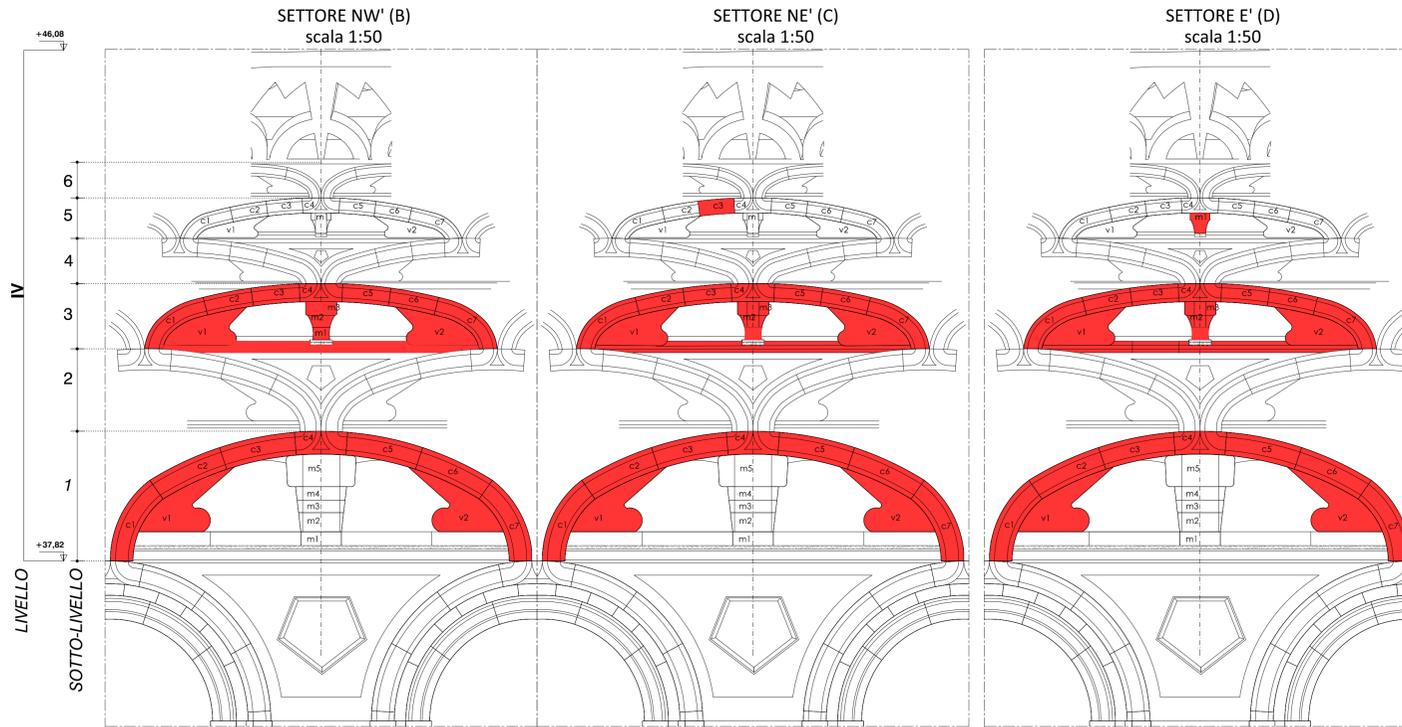
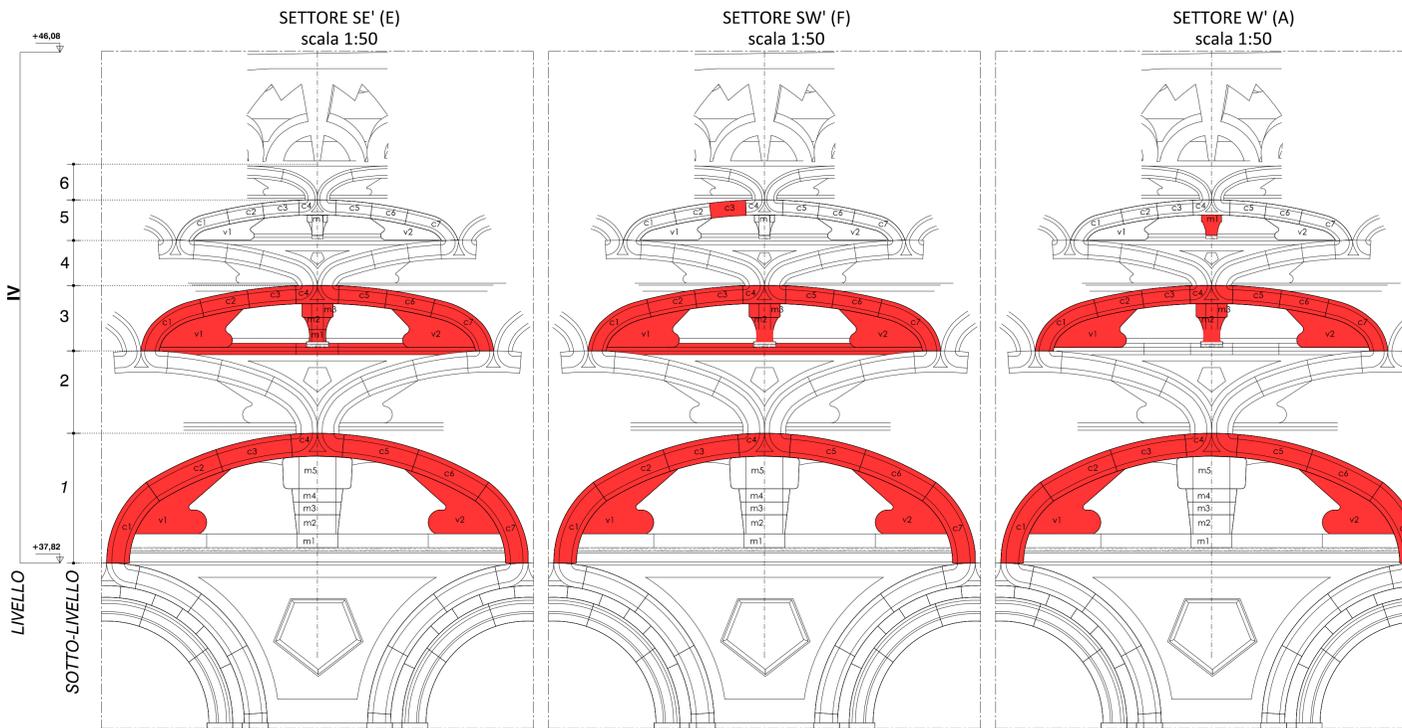
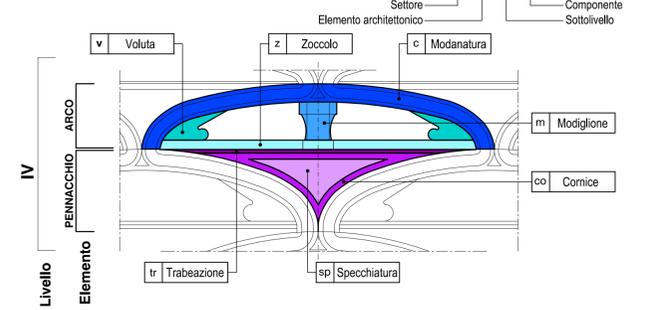
LOCALIZZAZIONE COMPONENTI CESTELLO scala 1:50

Legenda conci

- Conci sostituiti nell'ambito del cantiere di riabilitazione delle strutture in elevazione.
- Conci originali da integrare con le malte.

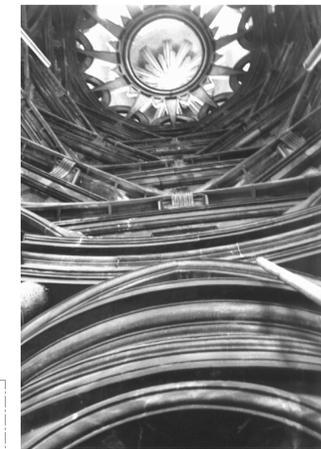
foto n. 6

- foto n. 1: livello IV vista del settore Nord-Ovest
- foto n. 2: livello IV vista del settore Nord-Ovest - dettaglio
- foto n. 3: livello IV vista zenitale del cestello
- foto n. 4: livello IV vista del settore Est
- foto n. 5: livello IV vista del settore Est - dettaglio
- foto n. 6: livello IV vista zenitale del cestello
