Lavori di restauro, integrazione e finitura delle superfici della  
Cappella della Sindone di Torino

PROGETTO ESECUTIVO

| Localizzazione interventi: livello IV esterni<br>cestello e costoloni | TAV. 11 |
| rev. aprile 2015 | scala 1:400 - 100 |

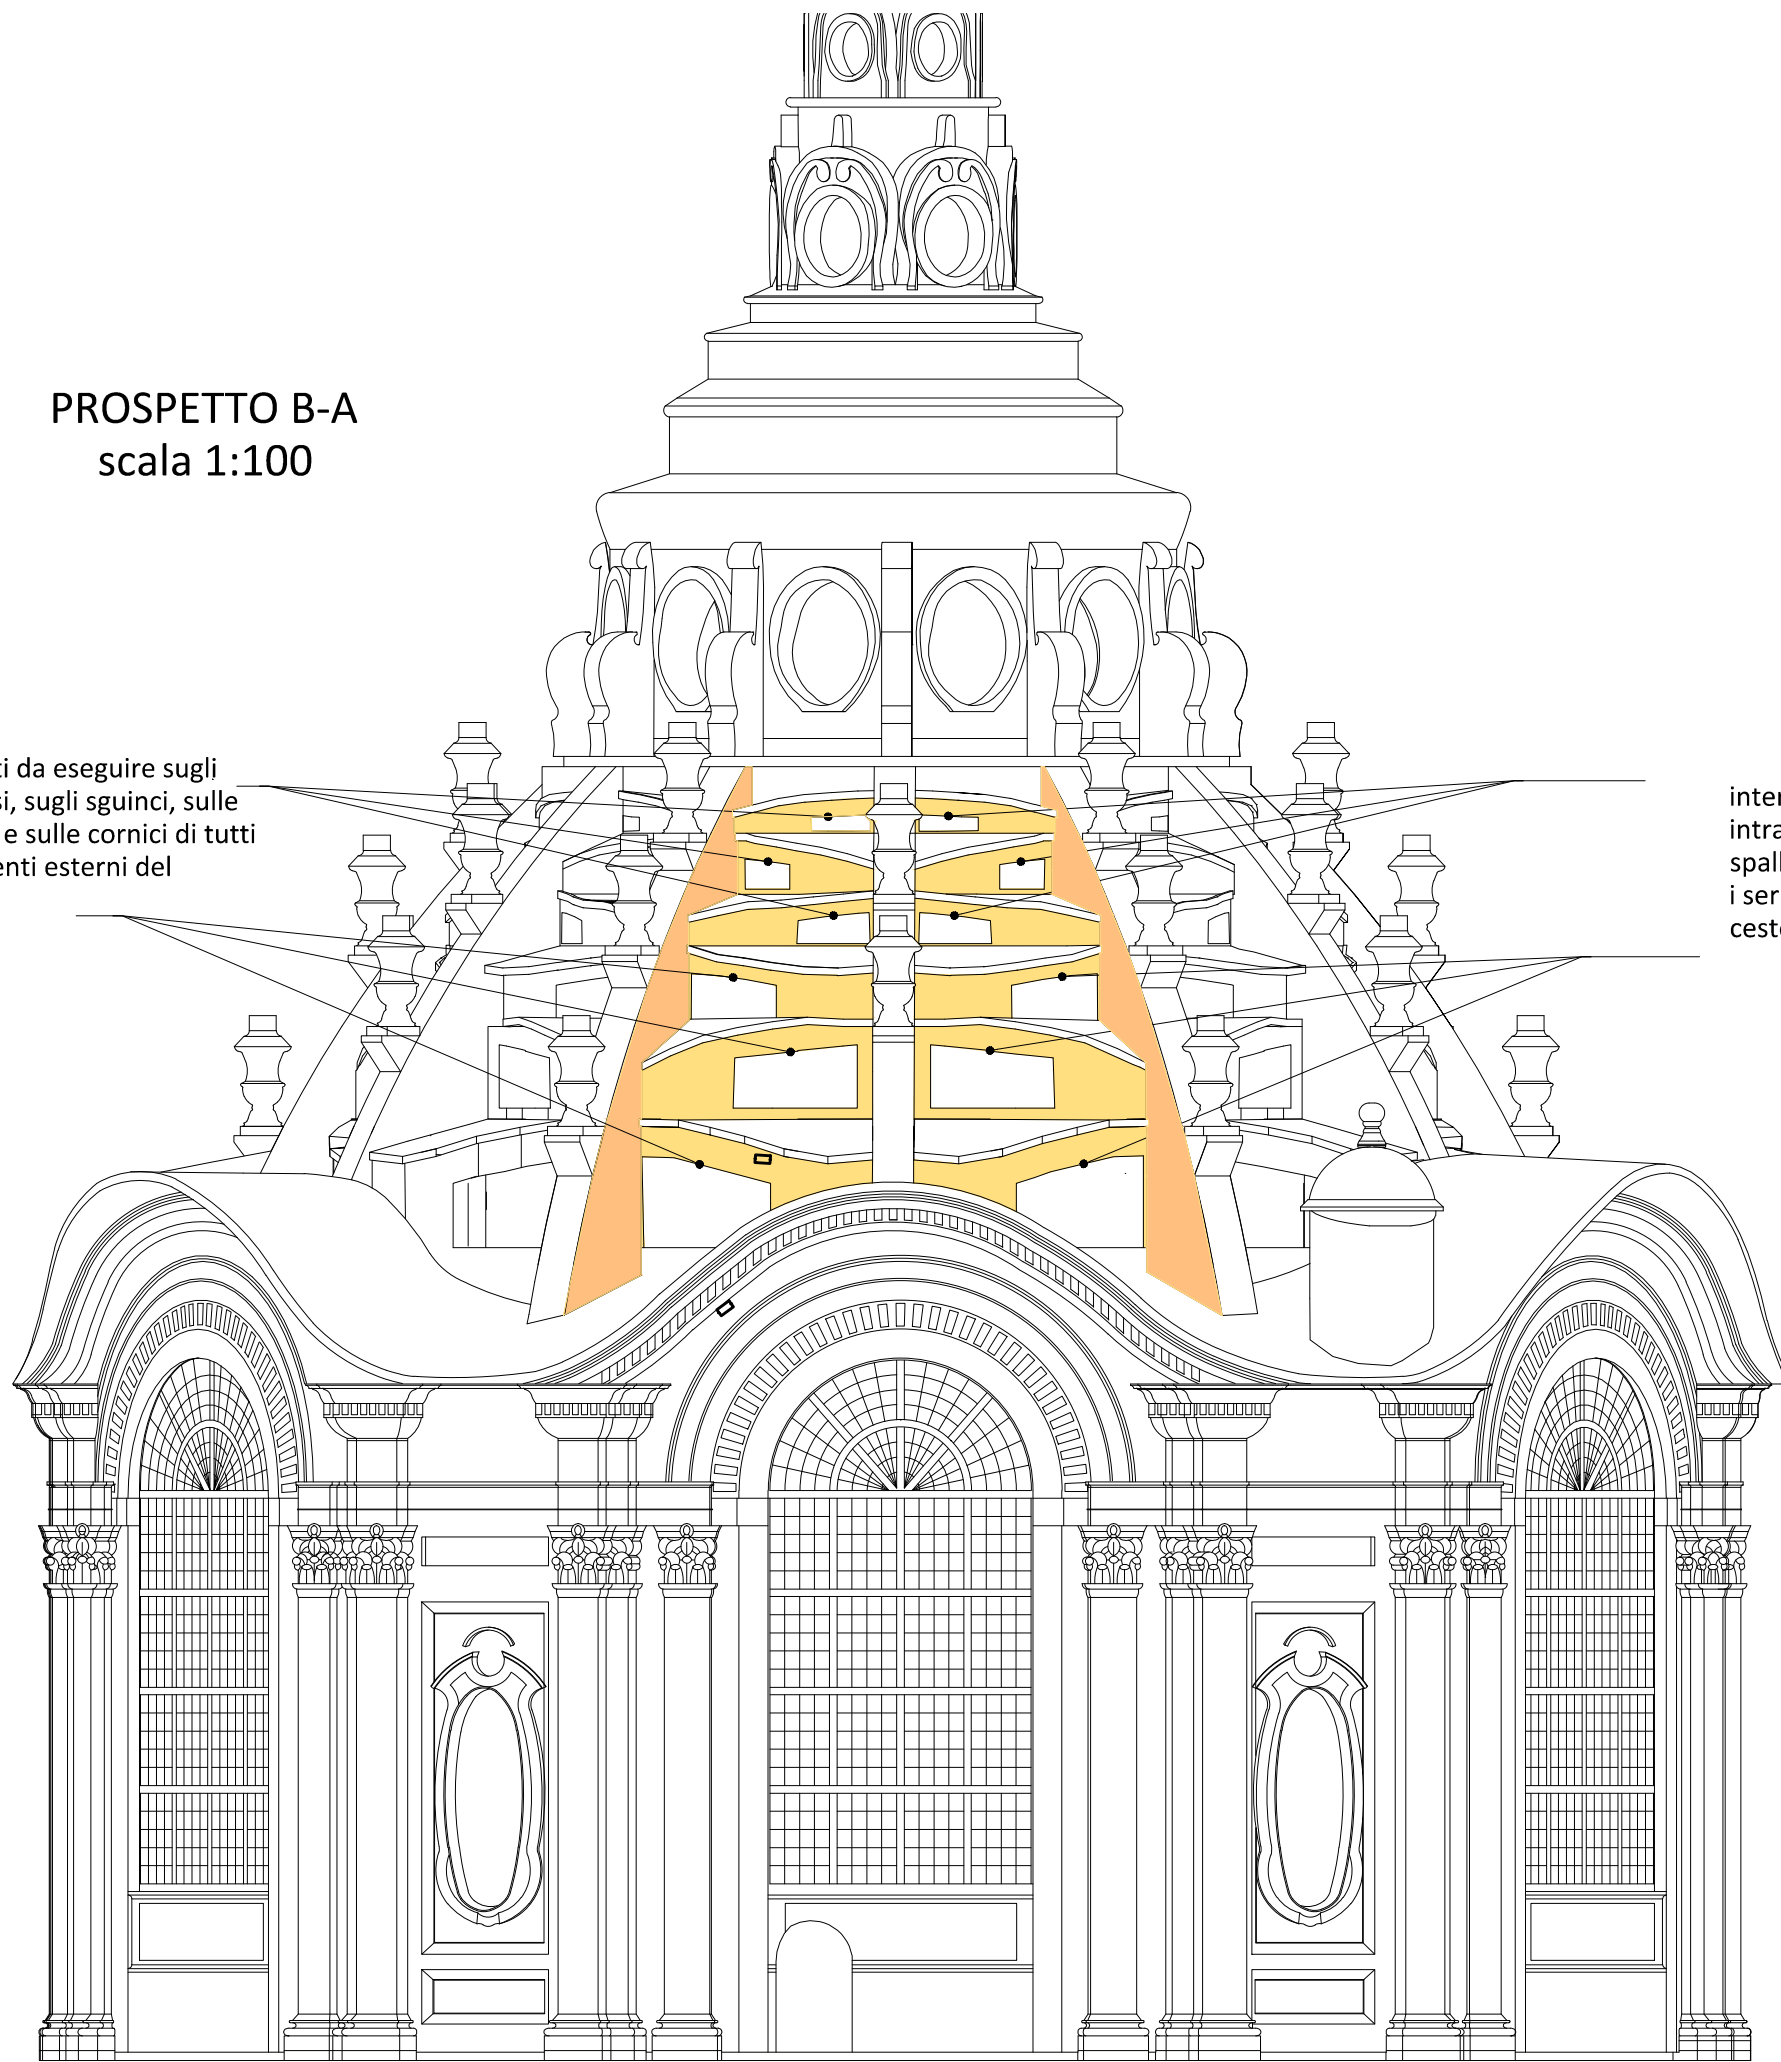
PROSPETTO B-A  
scala 1:100

interventi da eseguire sugli intradossi, sugli sguinci, sulle spallette e sulle cornici di tutti i serramenti esterni del cestello

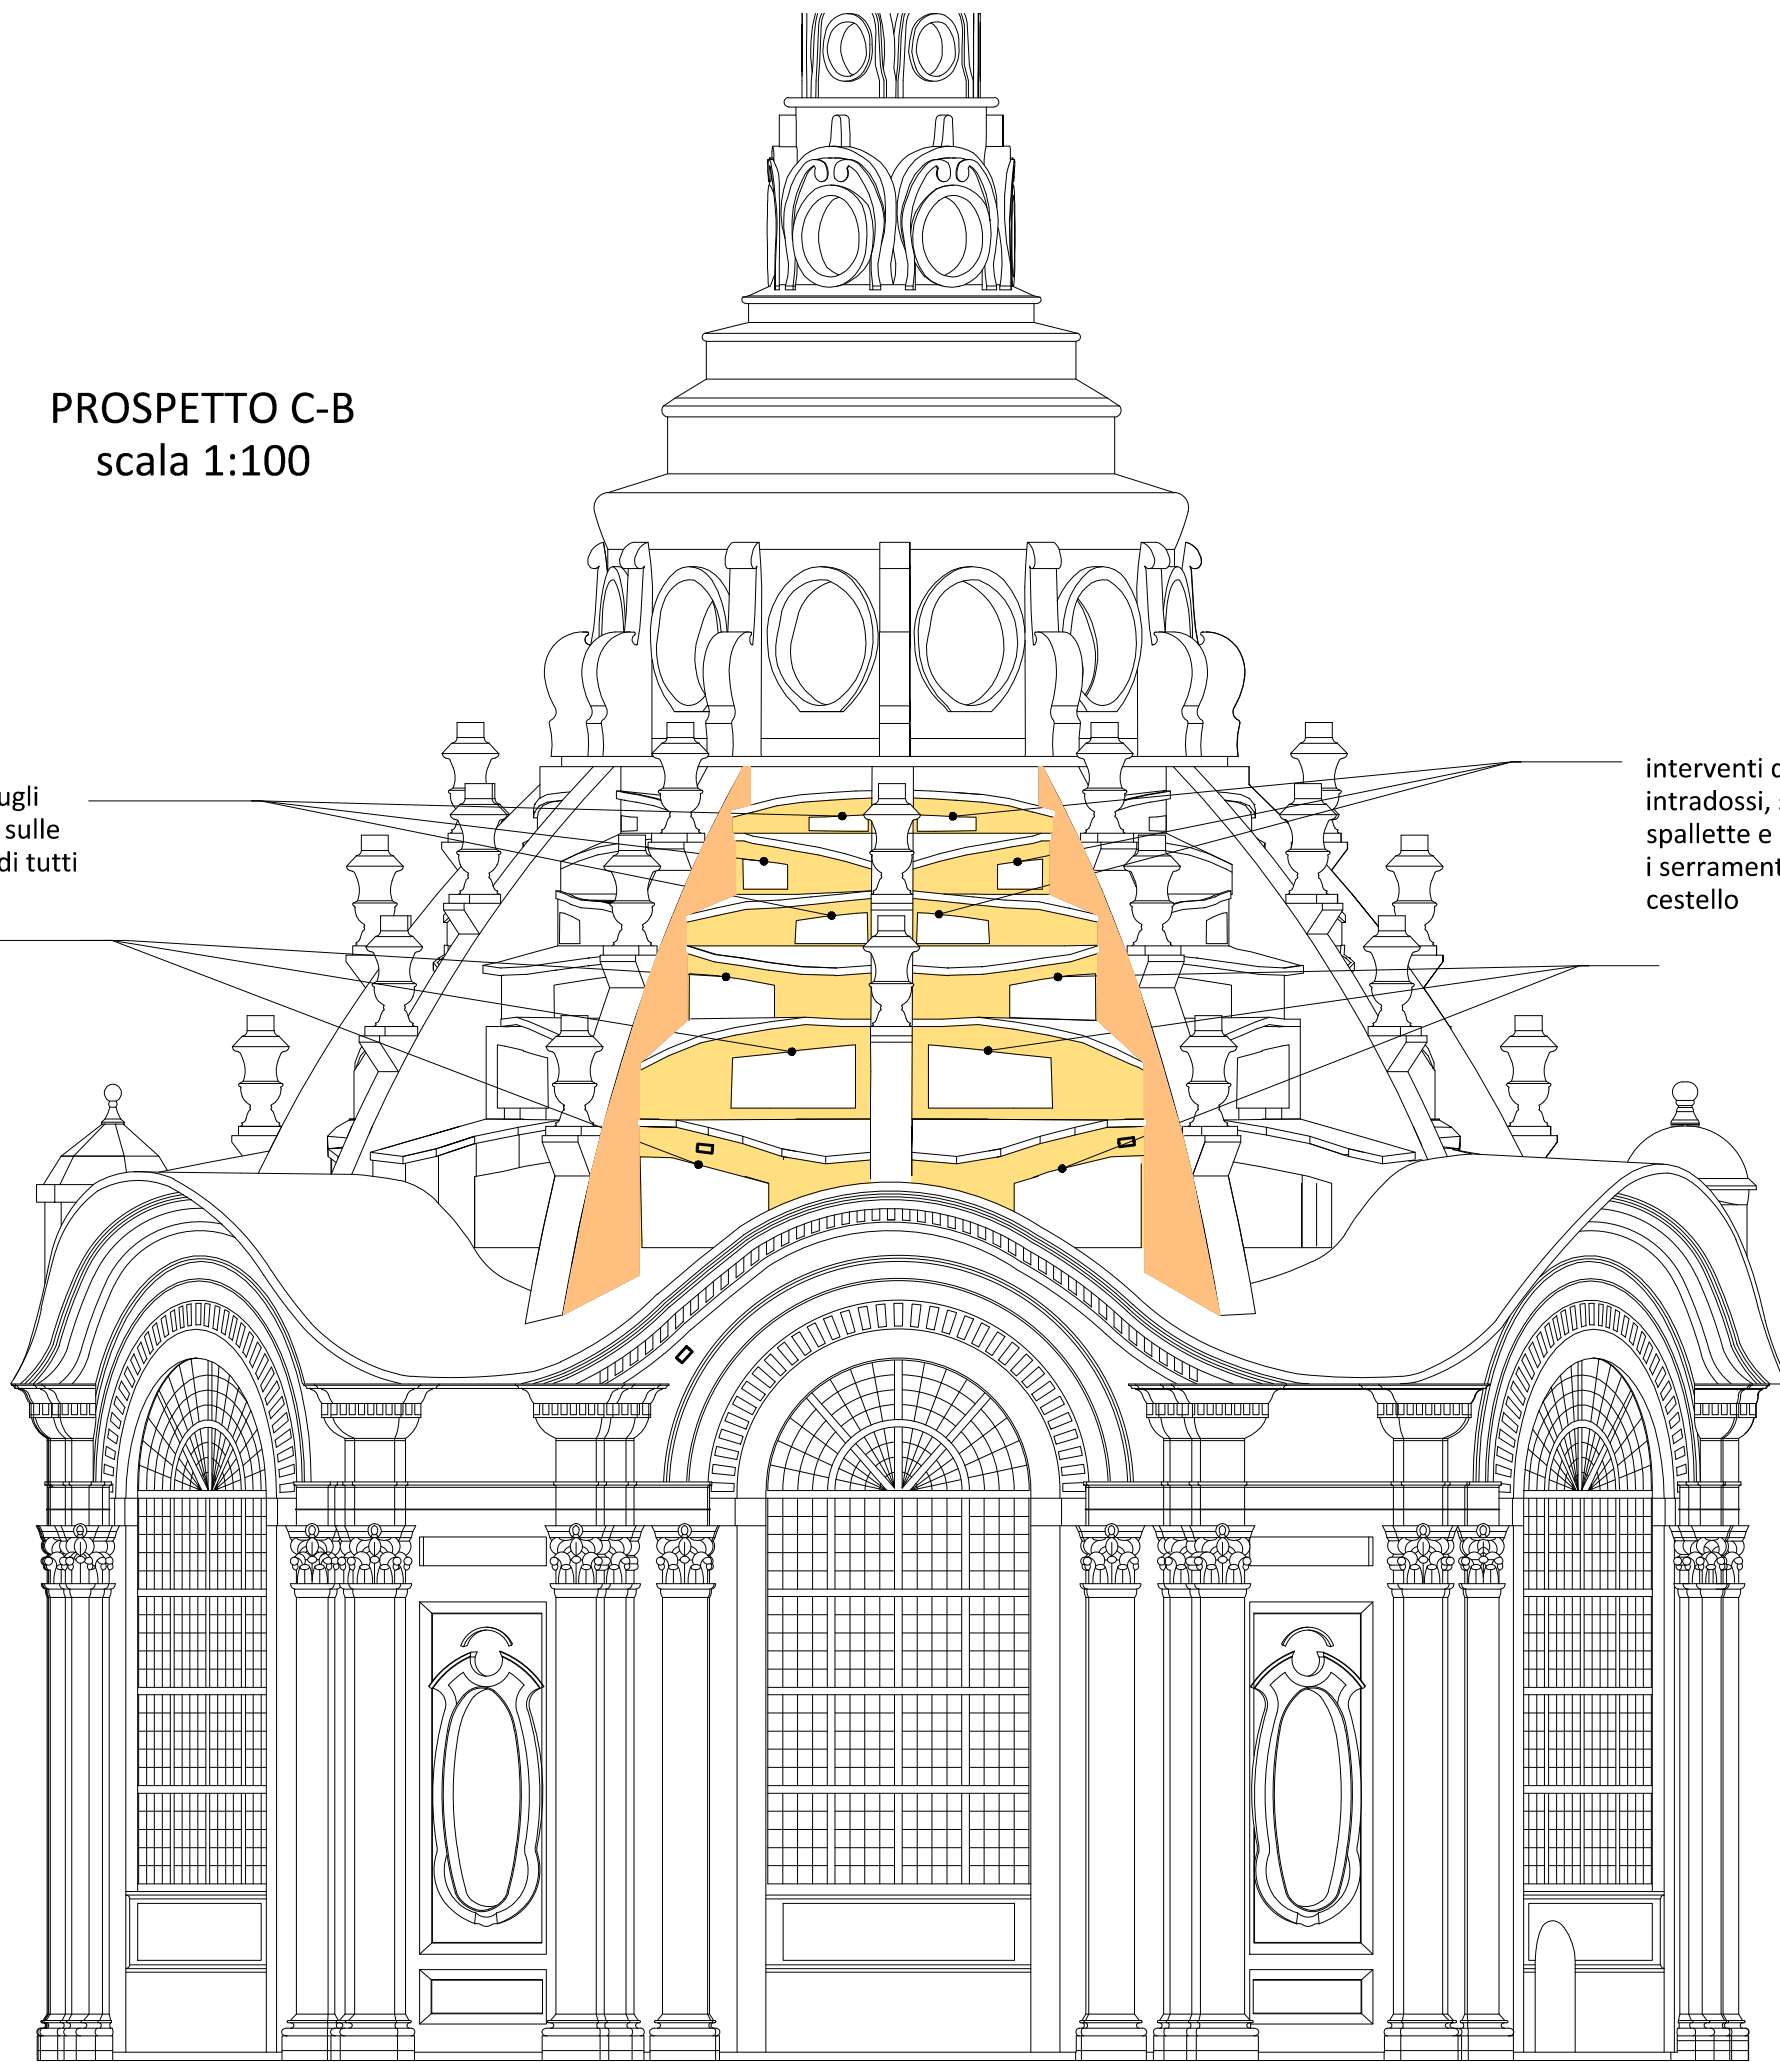
PROSPETTO C-B  
scala 1:100

interventi da eseguire sugli intradossi, sugli sguinci, sulle spallette e sulle cornici di tutti i serramenti esterni del cestello

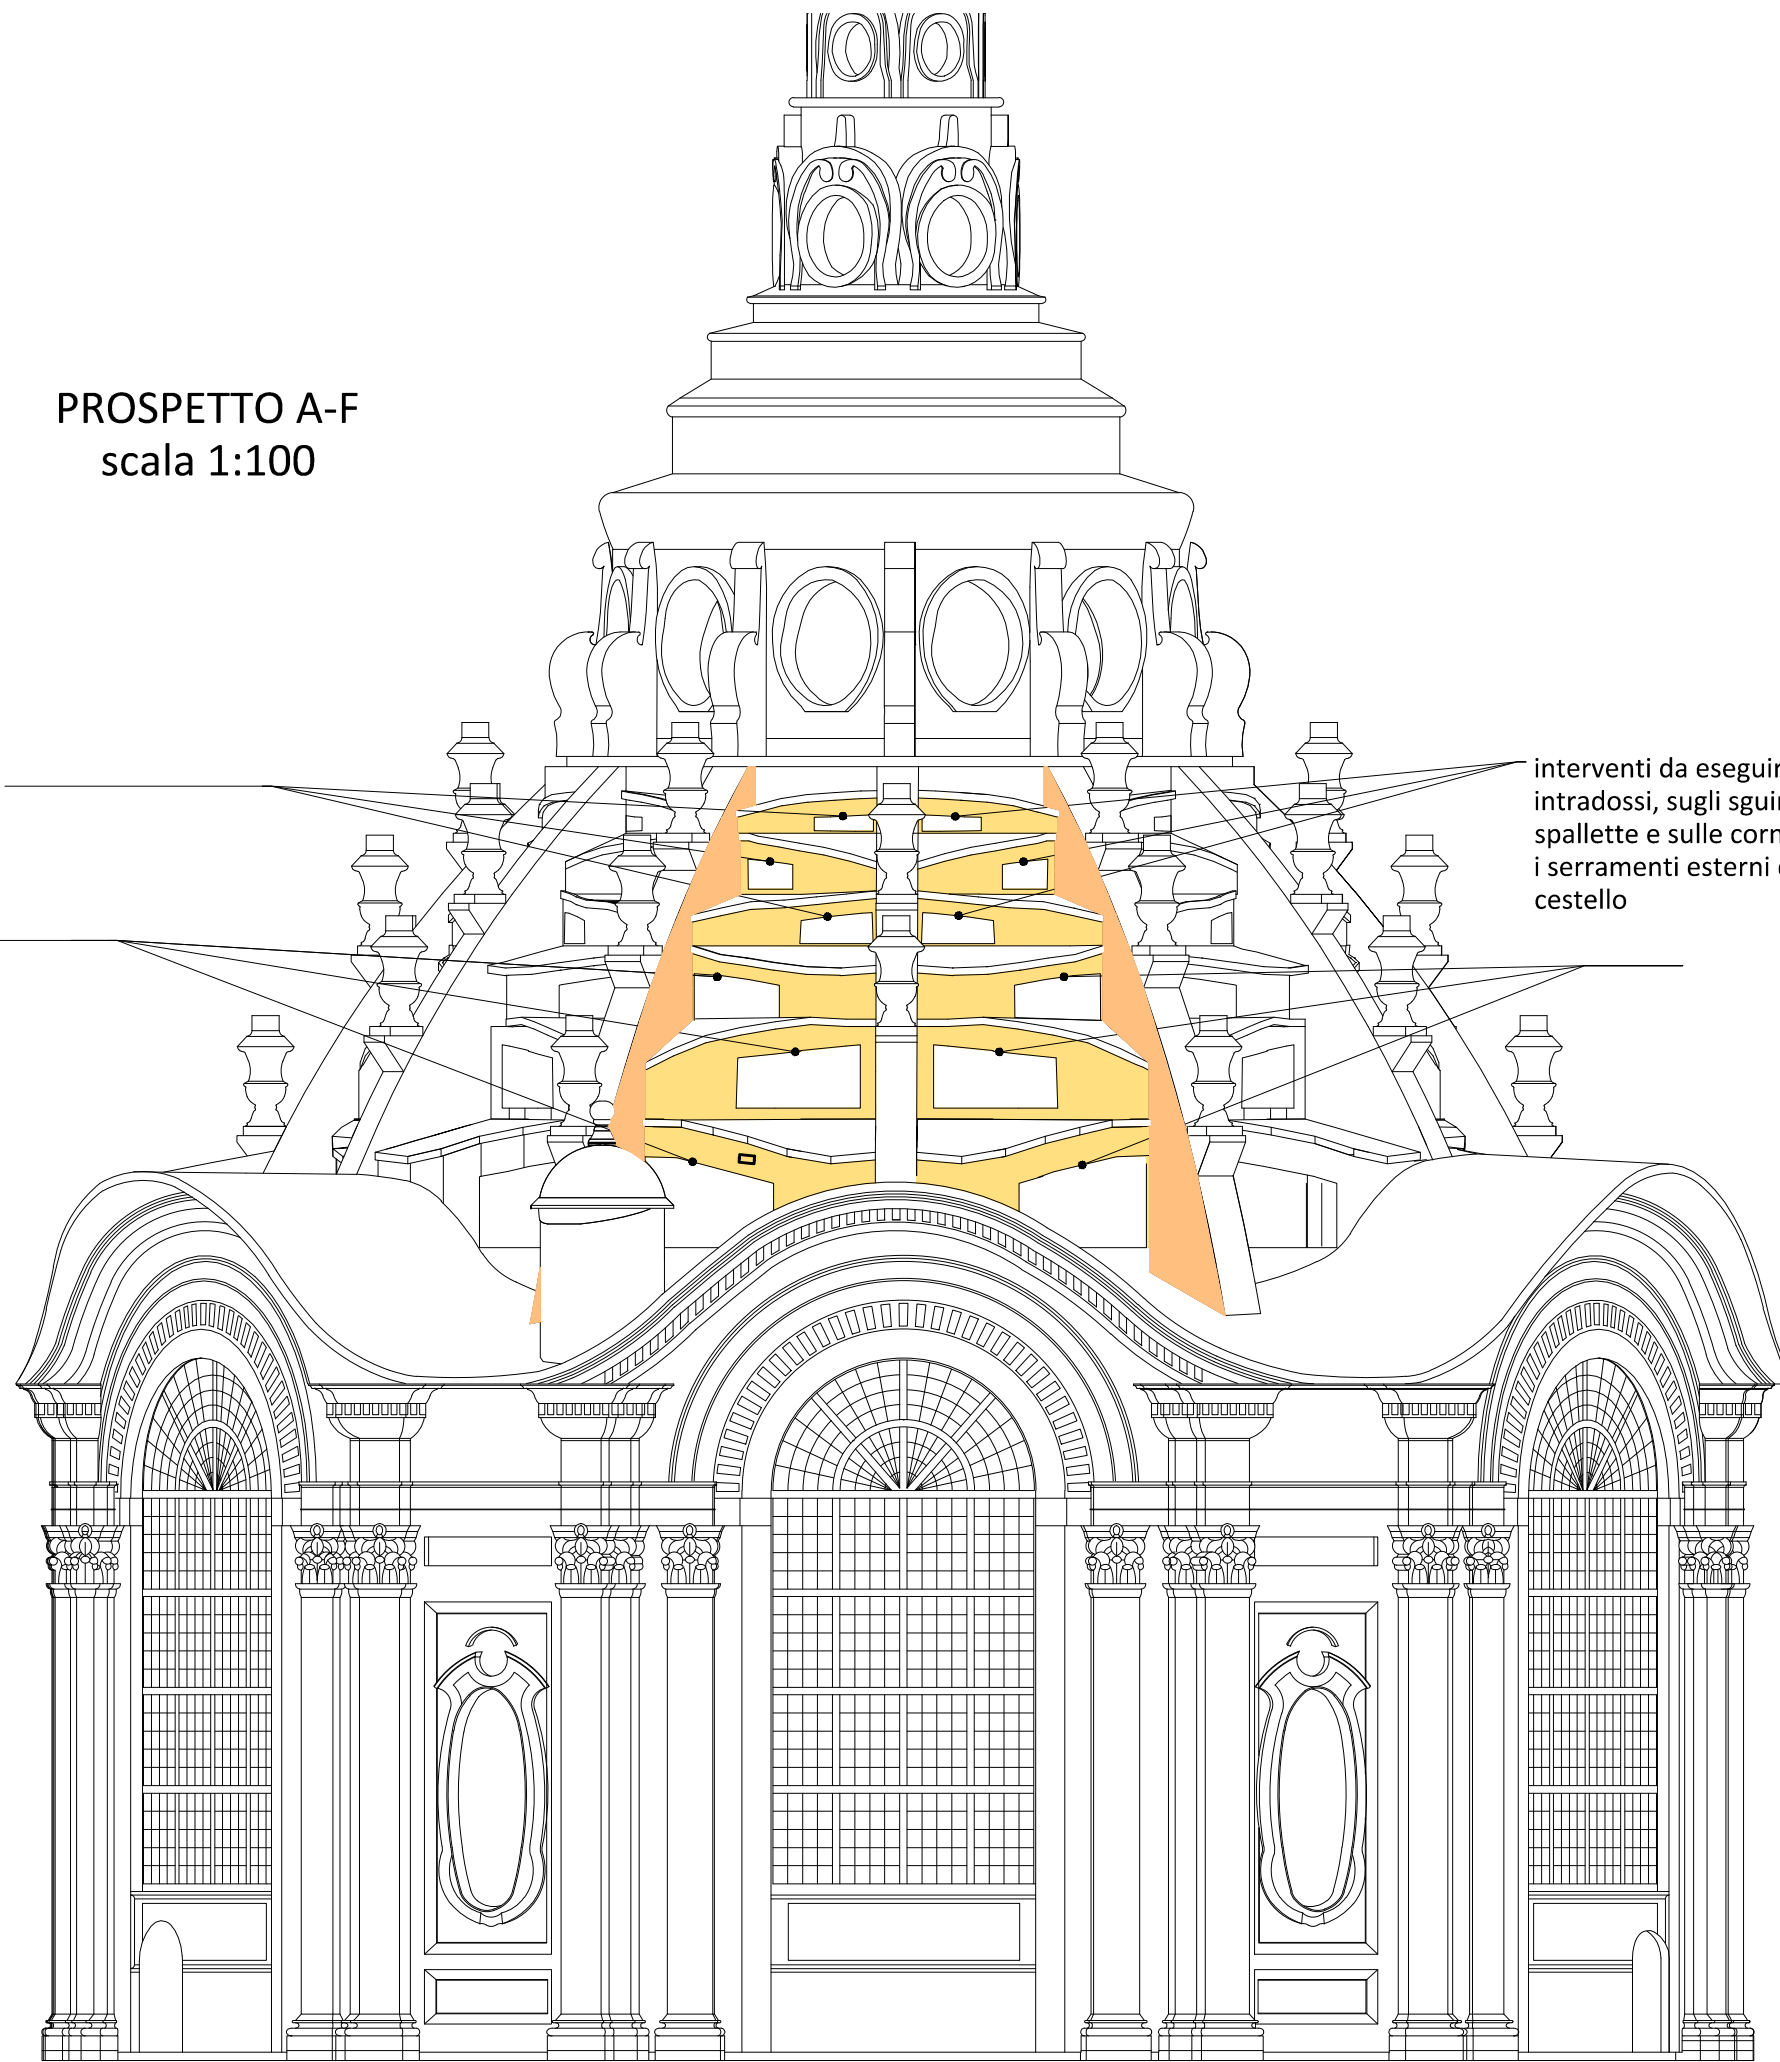
PROSPETTO A-F  
scala 1:100

interventi da eseguire sugli intradossi, sugli sguinci, sulle spallette e sulle cornici di tutti i serramenti esterni del cestello

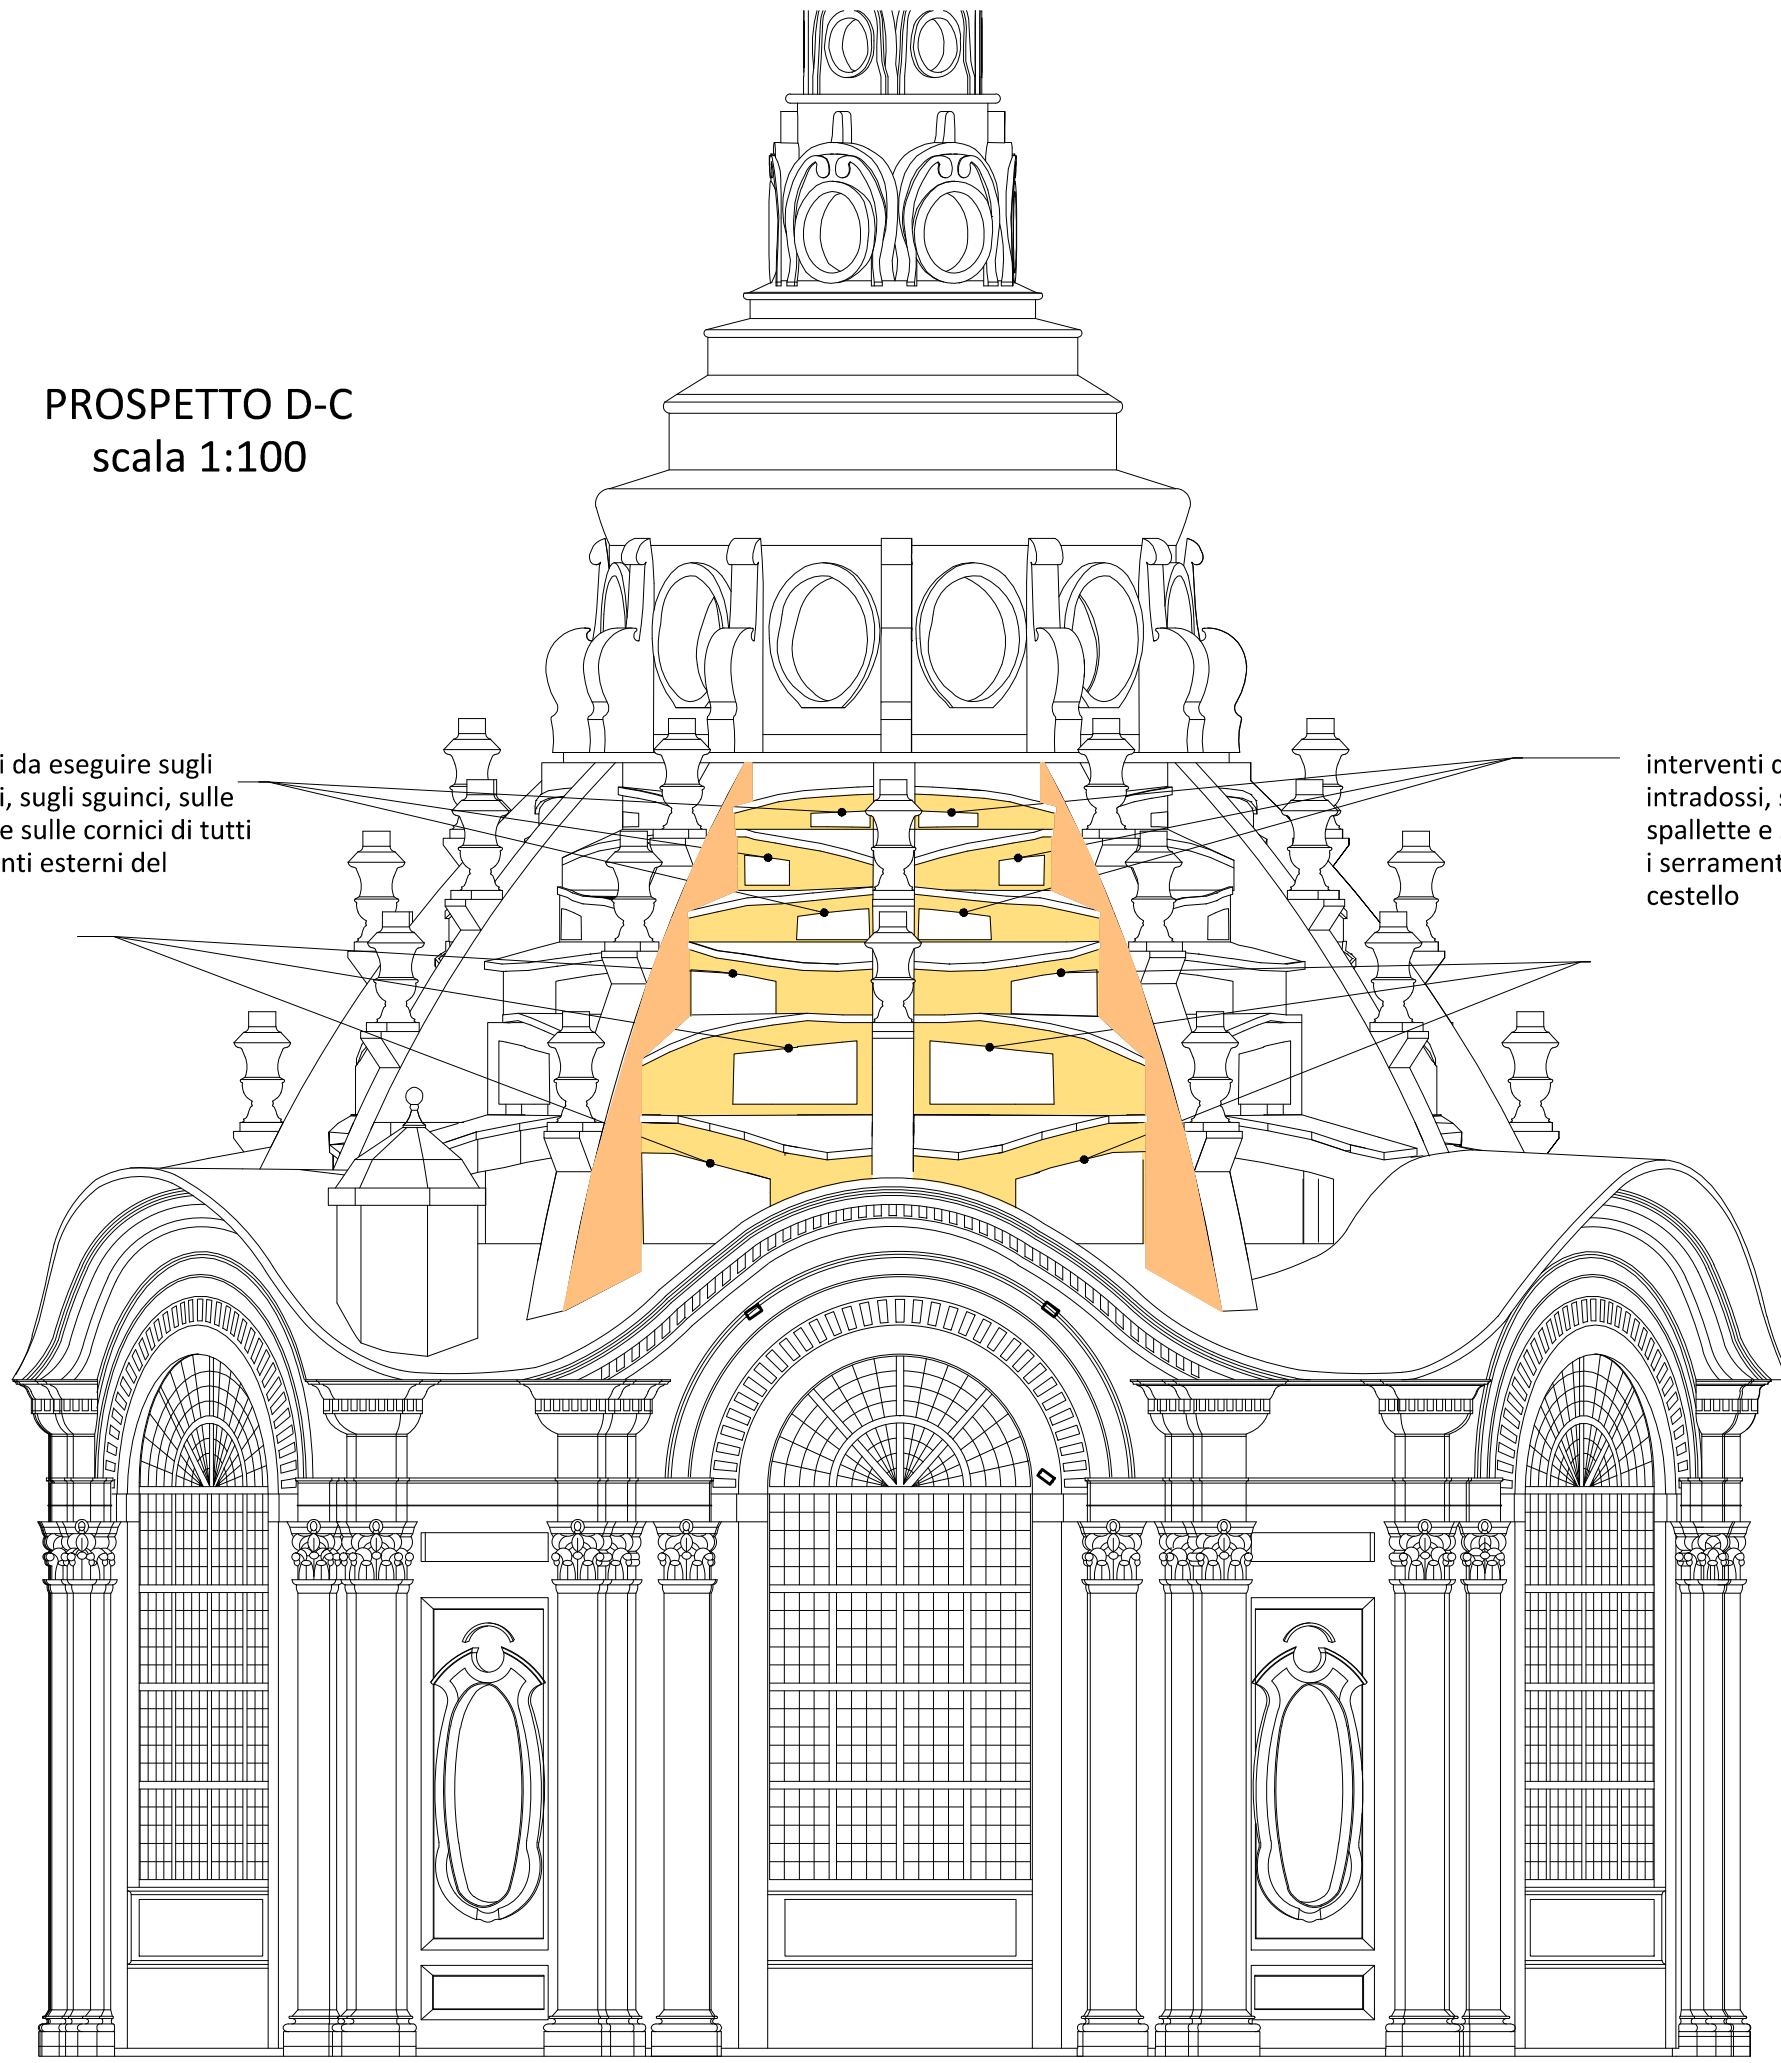
PROSPETTO D-C  
scala 1:100

interventi da eseguire sugli intradossi, sugli sguinci, sulle spallette e sulle cornici di tutti i serramenti esterni del cestello

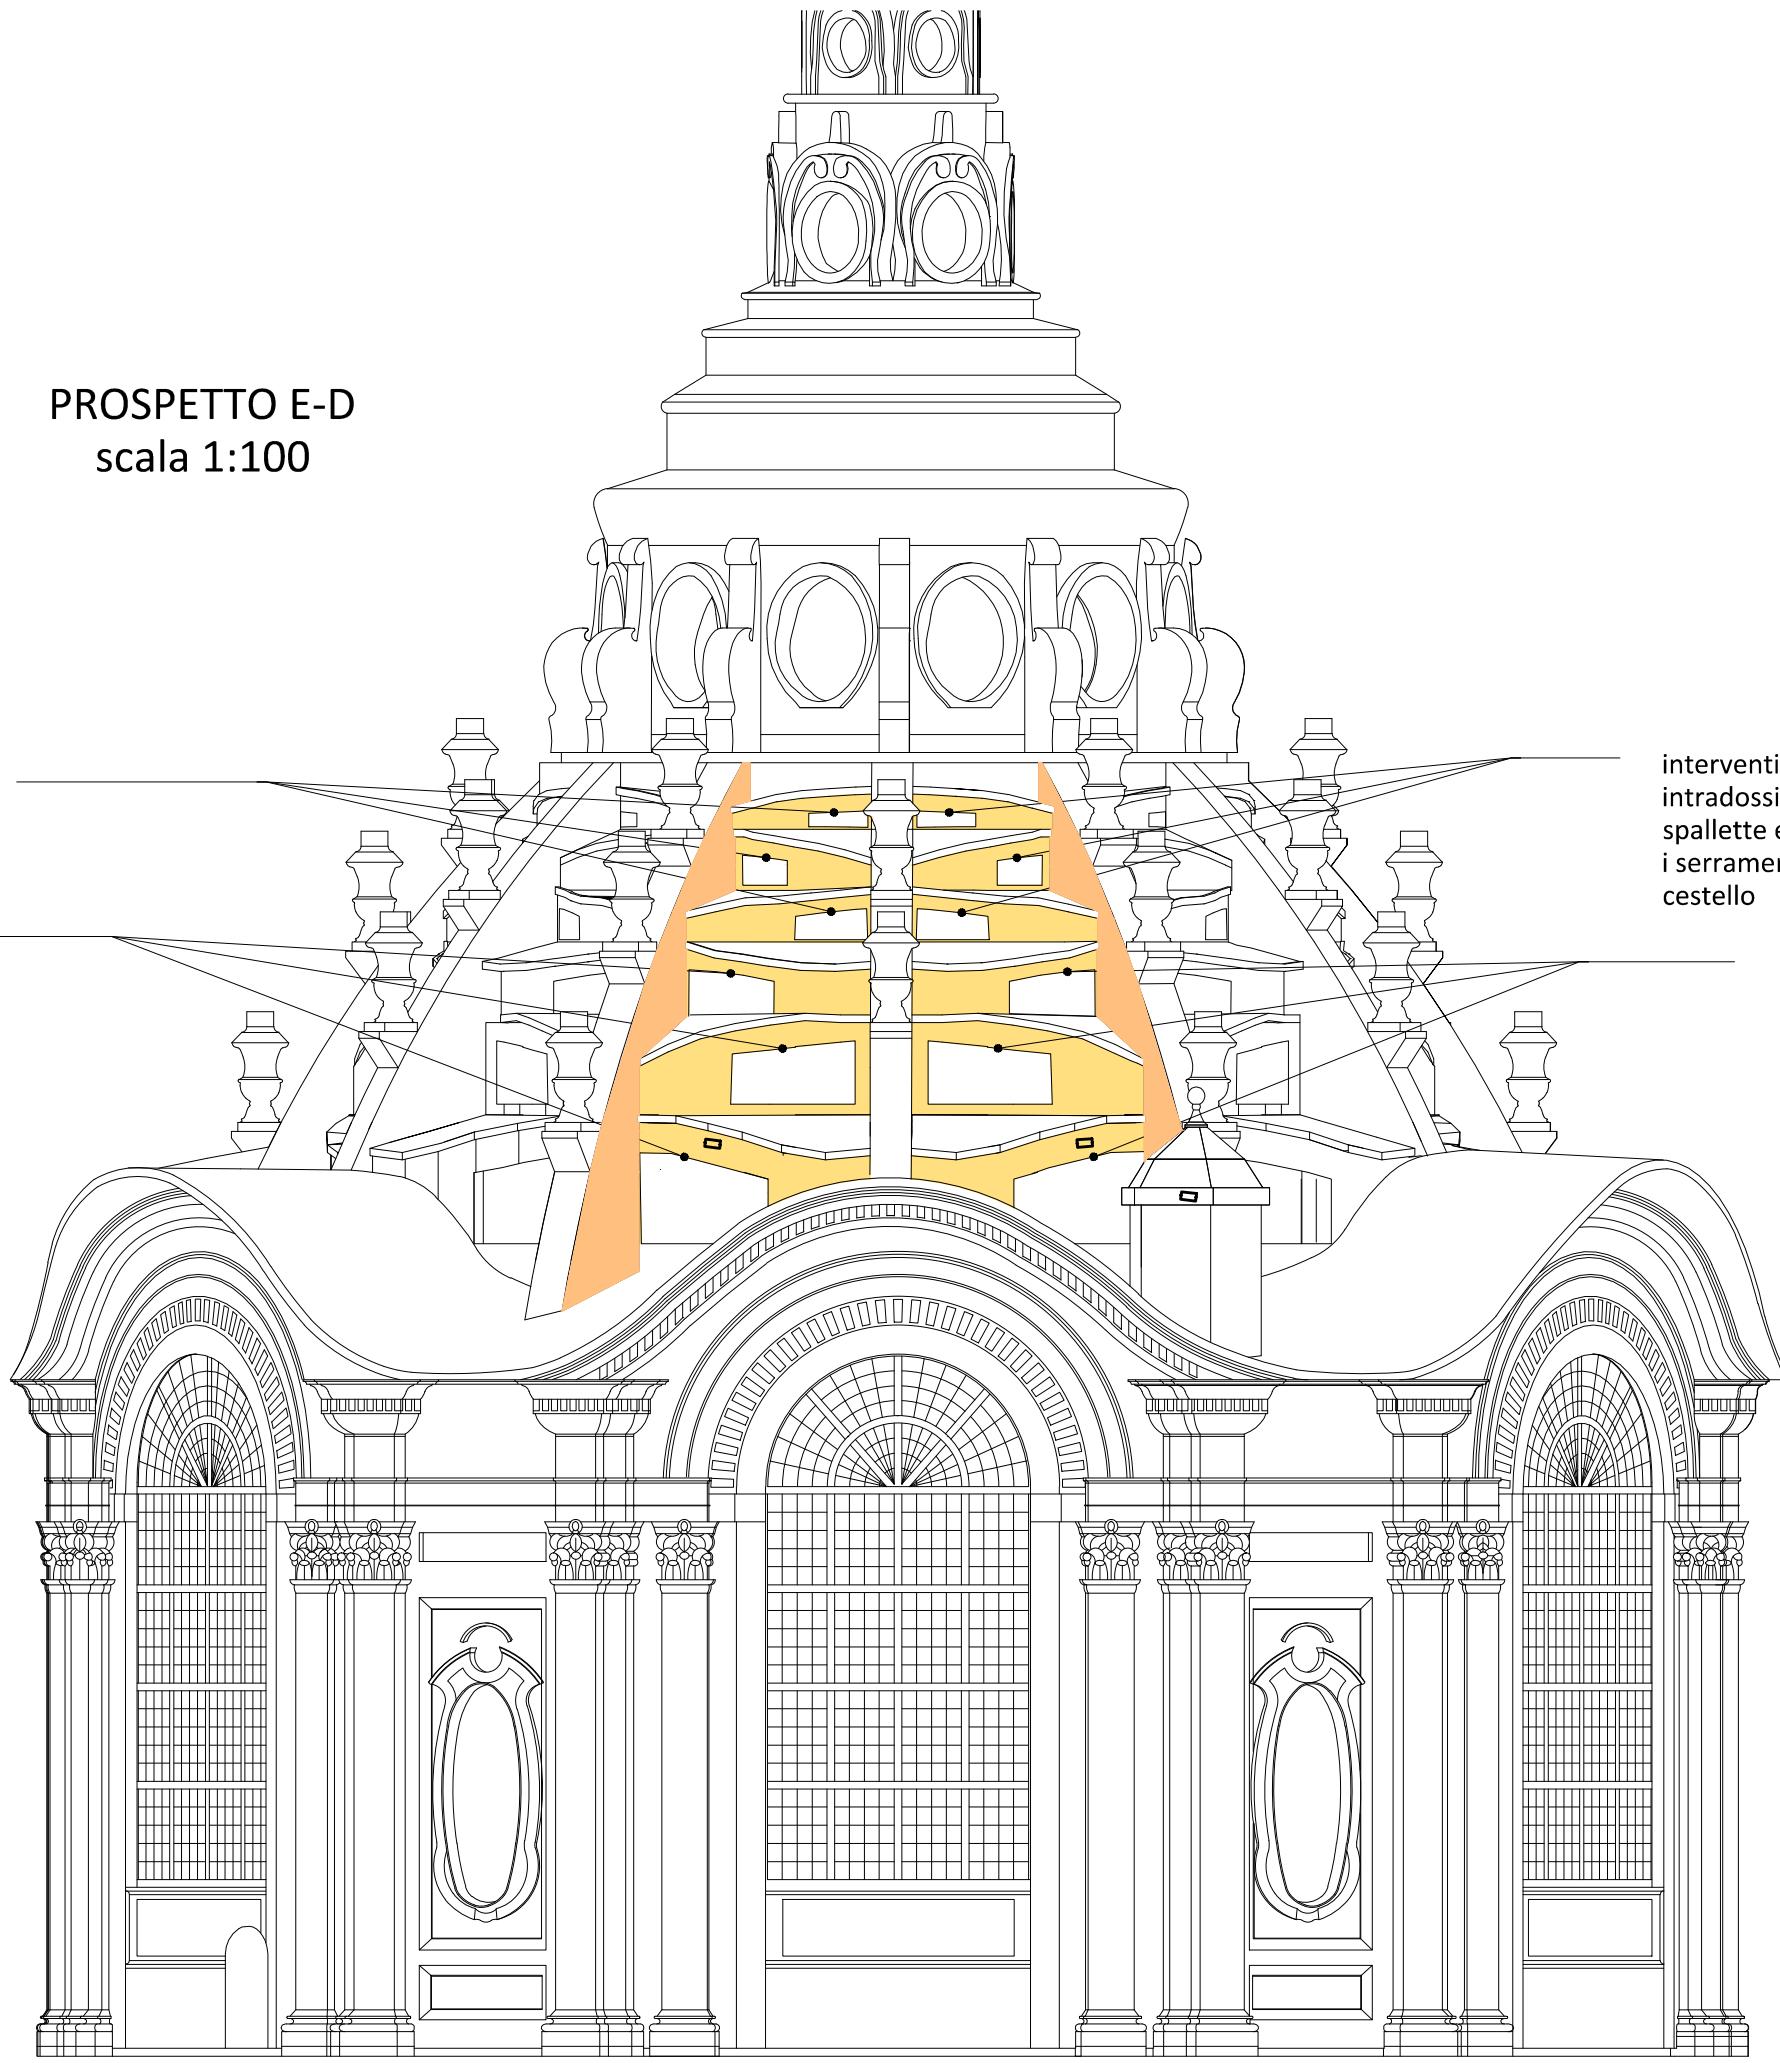
PROSPETTO E-D  
scala 1:100

interventi da eseguire sugli intradossi, sugli sguinci, sulle spallette e sulle cornici di tutti i serramenti esterni del cestello

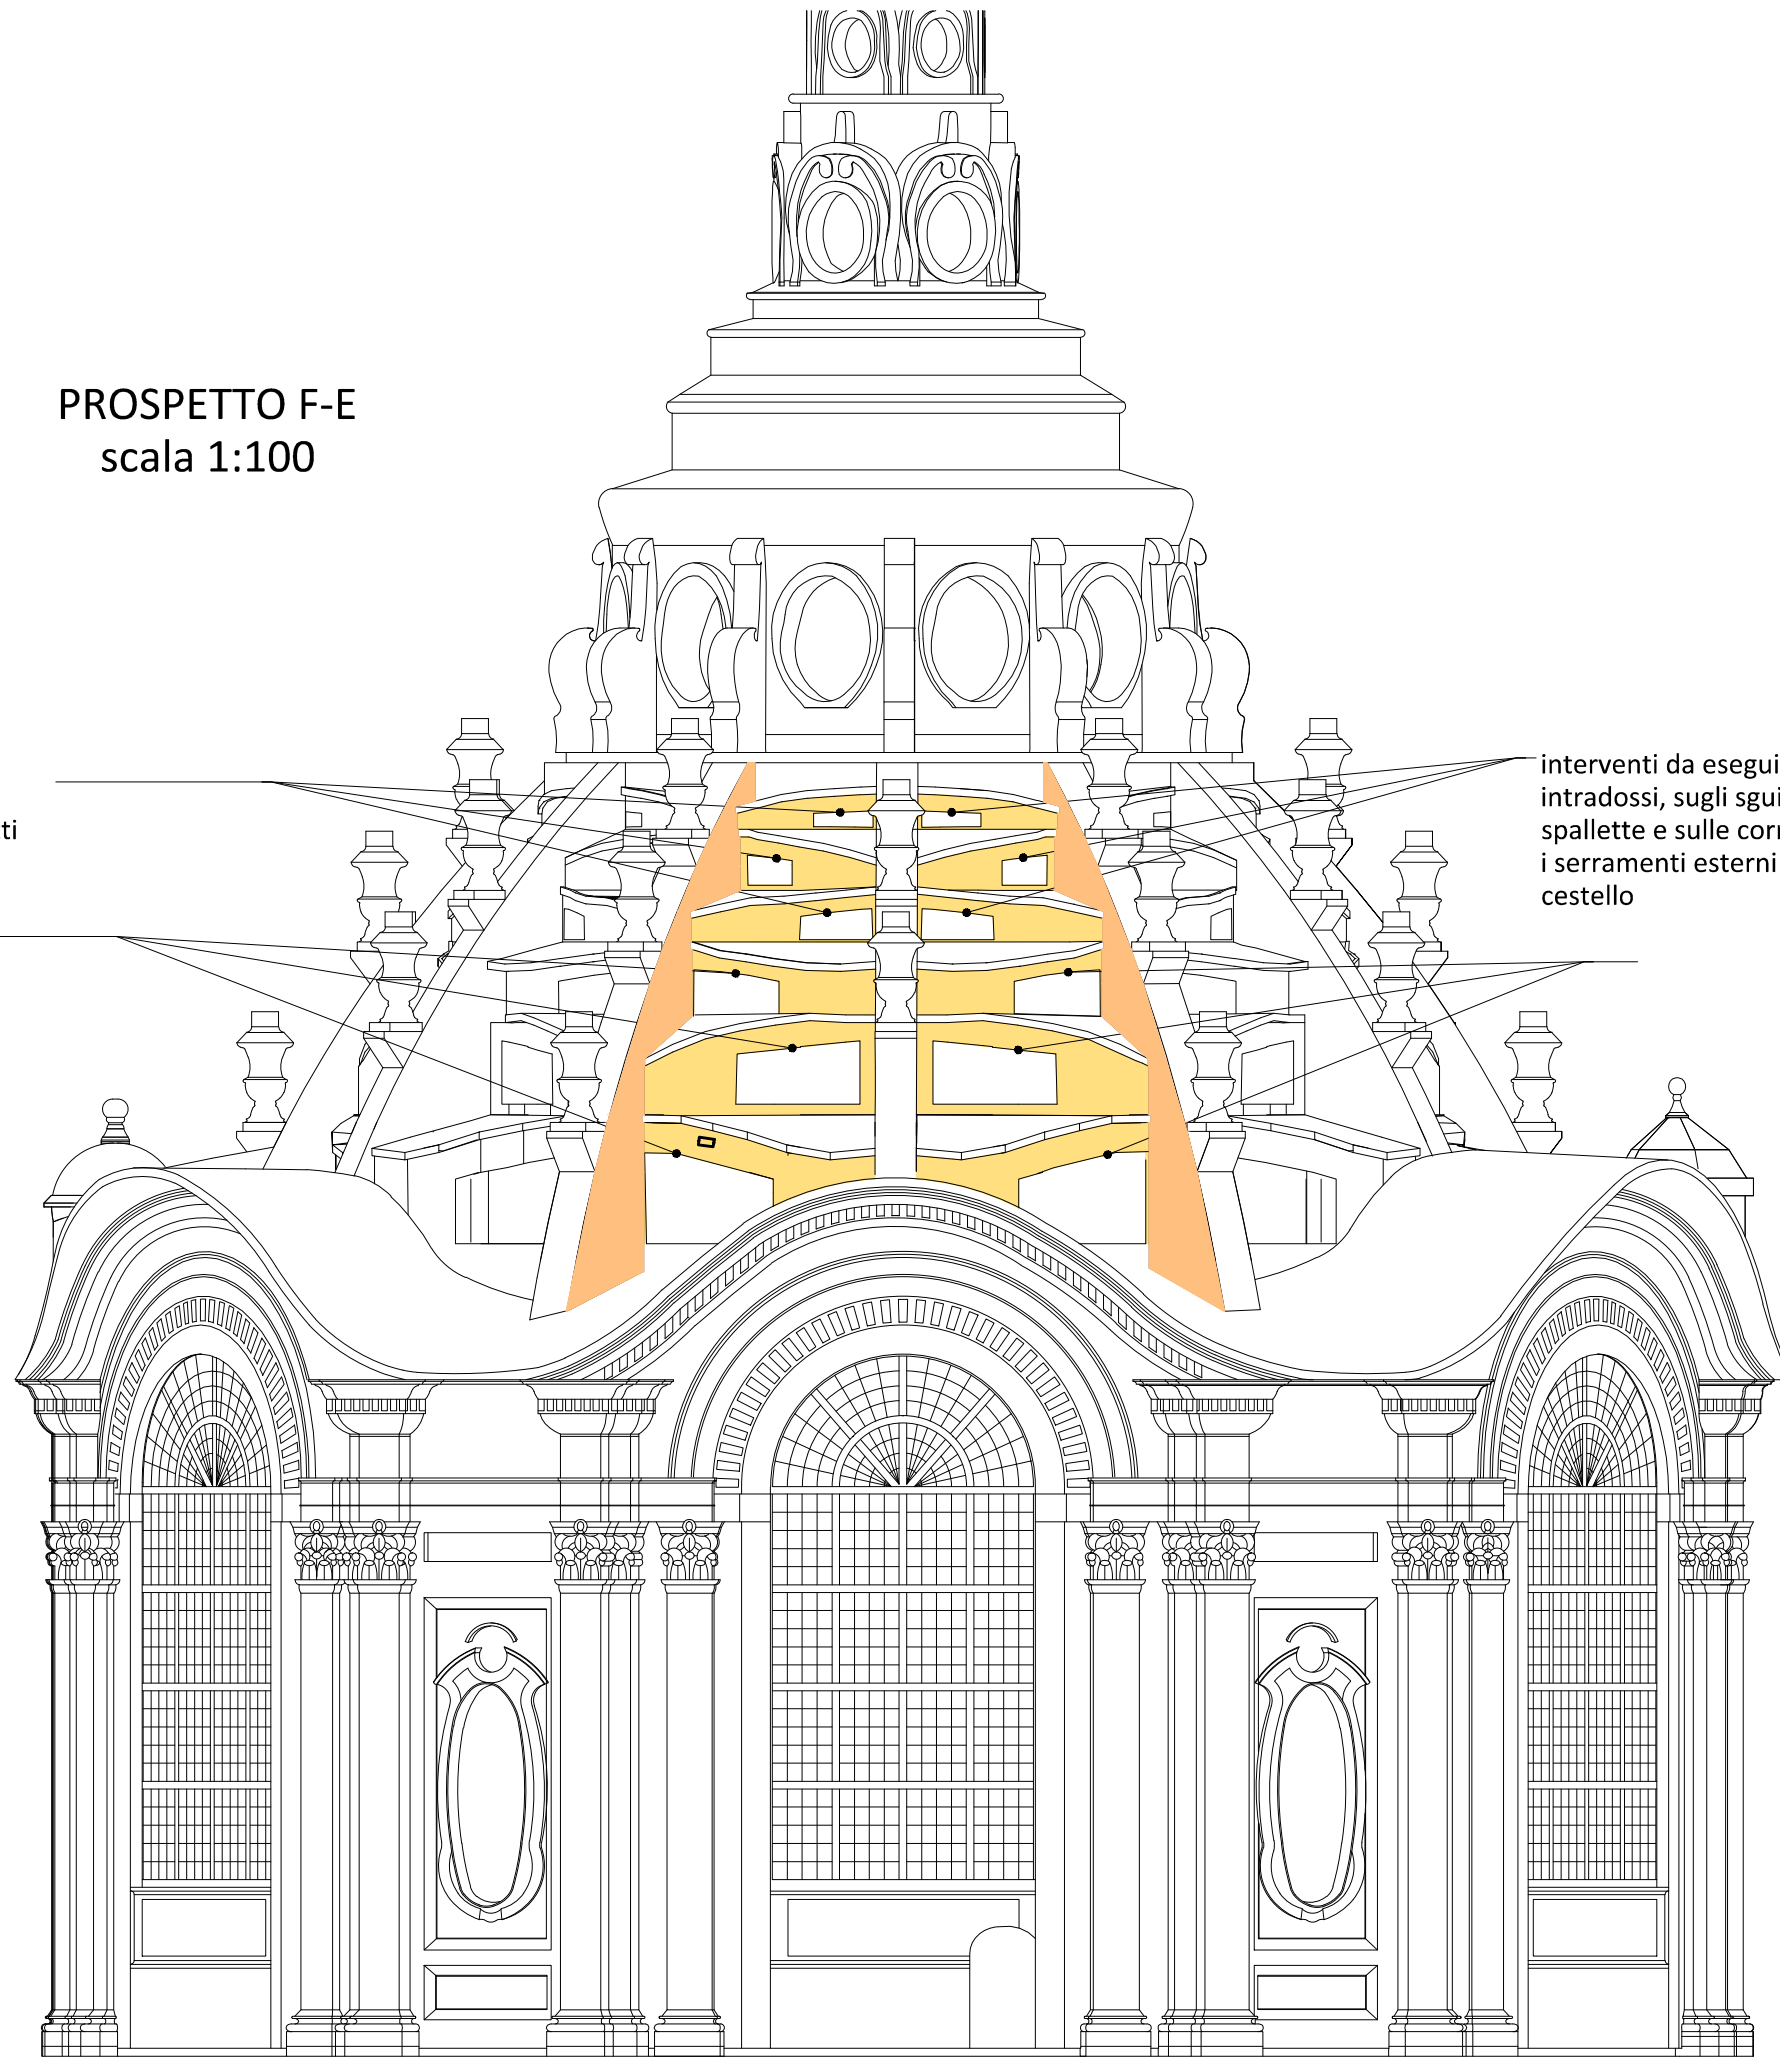
PROSPETTO F-E  
scala 1:100

interventi da eseguire sugli intradossi, sugli sguinci, sulle spallette e sulle cornici di tutti i serramenti esterni del cestello
