Lavori di restauro, integrazione e finitura delle superfici della
Cappella della Sindone di Torino

PROGETTO ESECUTIVO

Relazione tecnico-descrittiva

Aprile 2015

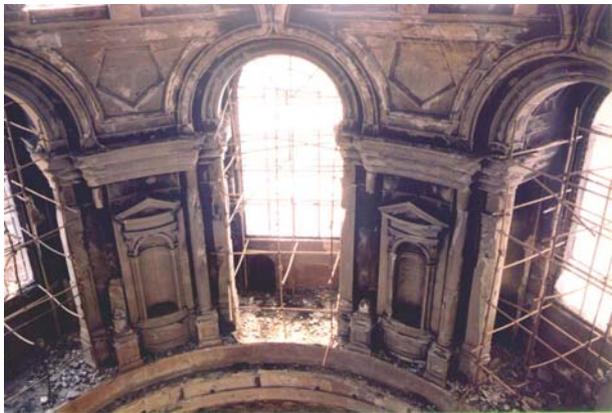
Figura 6 Vista del loggiato all'indomani dell'incendio

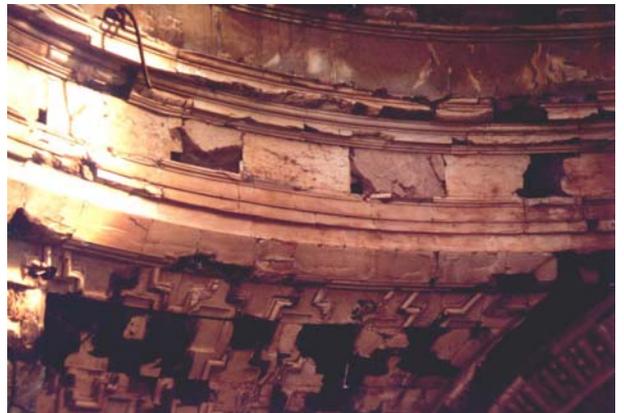
Figura 7 Trabeazione tra II e III livello dopo l'incendio

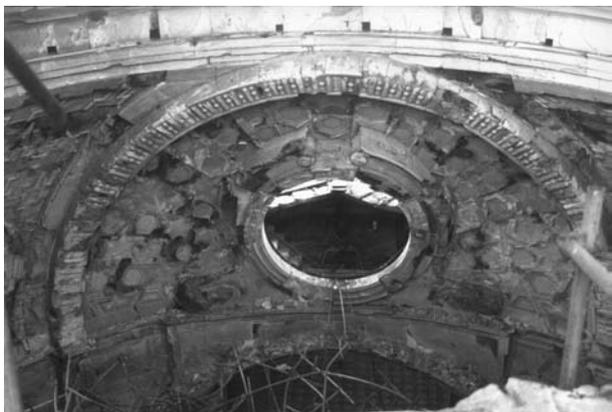
Figura 8 Vista del bacino tronco all'indomani dell'incendio

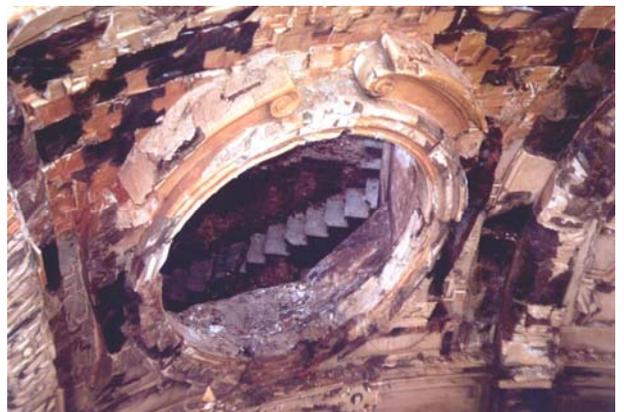
Figura 9 Particolare di un occhio del bacino tronco dopo l'incendio

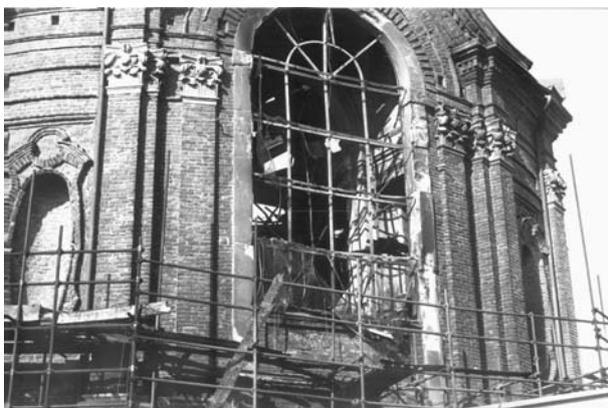
Figura 20 Vista esterna del tamburo all'indomani dell'incendio

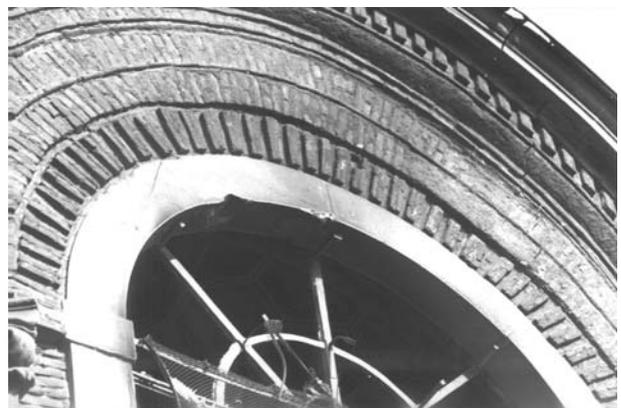
Figura 21 Particolare di un arco dei finestroni del tamburo all'indomani dell'incendio

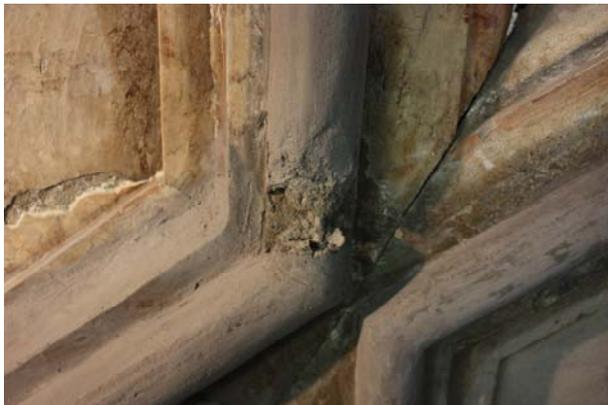
Figura 76 PUNTI CRITICI DA EVITARE: mancanza di una porzione del volume integrato dovuta all'interruzione del flusso della malta durante il colaggio, probabilmente a causa del rapprendimento della malta stessa, che ha di conseguenza ostruito il passaggio all'interno della controforma.

- la preparazione della controforma richiede la stesura, sulle facce interne, di adeguati distaccanti che facilitino lo scorrimento della malta nella fase di maggiore fluidità, evitando che la porosità stessa della superficie della controforma assorba e disidrati la malta causando sulla superficie bolle d'aria e irregolarità. L'adozione di questa cautela consente inoltre una più agevole rimozione della controforma una volta avvenuto l'indurimento della malta;

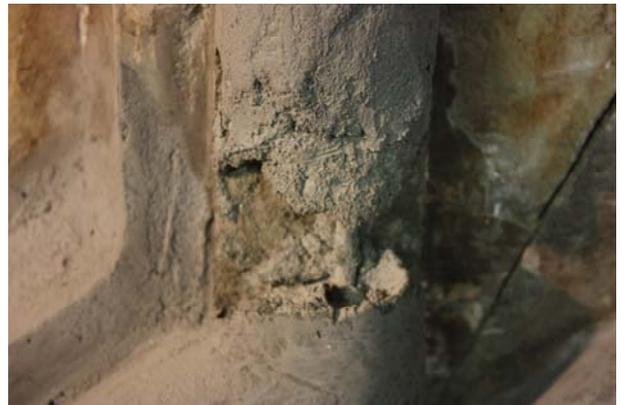
Figura 77 PUNTI CRITICI DA EVITARE: particolare della mancanza di una porzione del volume integrato dovuta all'interruzione del flusso della malta durante il colaggio, probabilmente a causa del rapprendimento della malta stessa, che ha di conseguenza ostruito il passaggio all'interno della controforma.

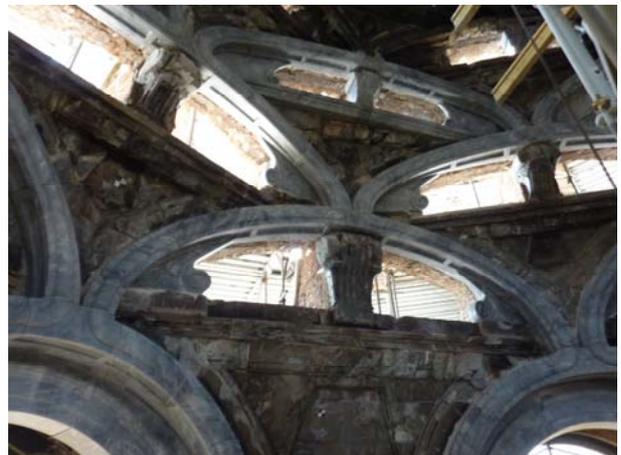
Figura 83 Vista degli intradossi, intonacati o da intonacare, degli archi del cestello.

Analogamente sono previste la reintonacatura di tutti i voltini e della muratura laterizia esterna del cestello e la riprofilatura e intonacatura degli intradossi, degli sguinci, delle spallette e delle cornici di tutti i serramenti esterni del cestello sempre nel rispetto dei livelli finiti originari, ove ancora rinvenibili in situ, comprensive di applicazione di biocida ove necessario e incluse le necessarie operazioni a cucì e scuci della muratura in mattoni e la rimozione, in corrispondenza dei davanzali del cestello, dei laterizi posti provvisoriamente a costituire impedimento all'ingresso delle acque piovane all'interno della Cappella.
